49) 65-04-L-01-B12

(1) 조사개요

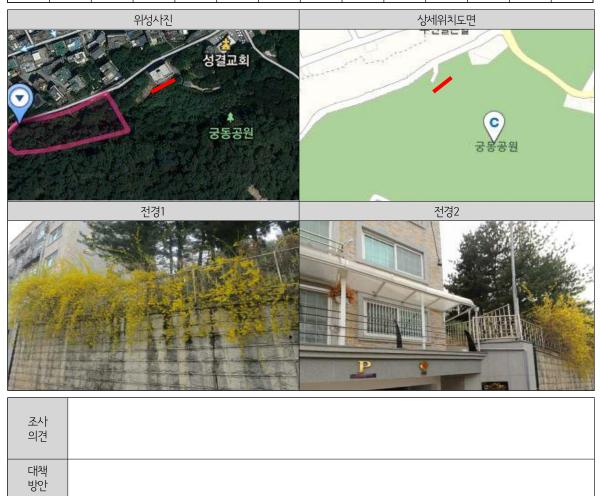
비탈면 경사각 (°)	비탈면 높이 (m)	종다 형상	회다 형상	절리향/ 흙강도	비탈면 풍화도	지하수 상태	배 <u>수</u> 시설	표면 보호공 상태	붕 괴 이력	비탈면 종류	사회적 영향도 (점수)	보정 (점수)	점수 합산 <i>/</i> 등급
50	20	요형	직선형	불리	중	습함	보통	양호	없음	혼합	- 25	-15	42/C
3	2	4	0	7	3	2	3	2	1	5
