## 66) 12-L-01-B21

## (1) 조사개요

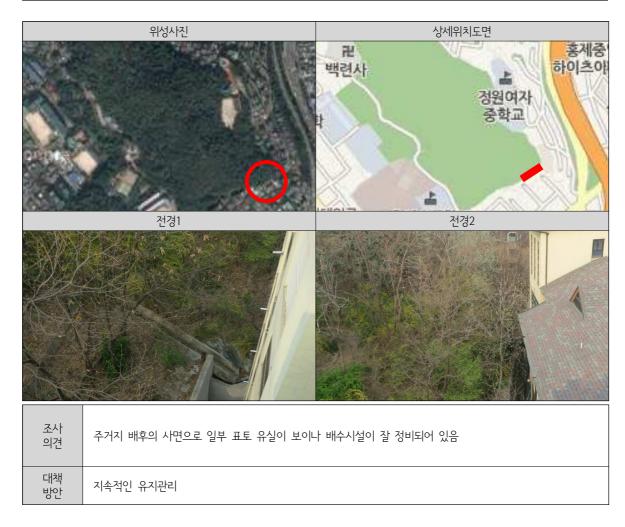
비탈면 경사각 (°)	비탈면 높이 (m)	종단 형상	횡단 형상	계곡 유무	계곡 연장 (m)	계곡 폭 (m)	토 <del>층</del> 심도 (cm)	상부 외력	지하수	붕괴 이력	보호 시설	사회적 영향도	보정 점수	점수 합산 /등급
21	6	요형	상승 형	없음	0	0	51	무	적음	무	무	28	-10	44/C
5	2	3	3	1	-	-	3	1	2	1	5	]		.,, -
