47) 65-04-L-01-B10

산지명	궁동공원	시점	37.569387, 126.920906
주소	서울 서대문구 연희동 산 118-51	종점	37.569526, 126.921442
비탈면 종류	인공비탈면	구역 연장	50m
시설물 현황

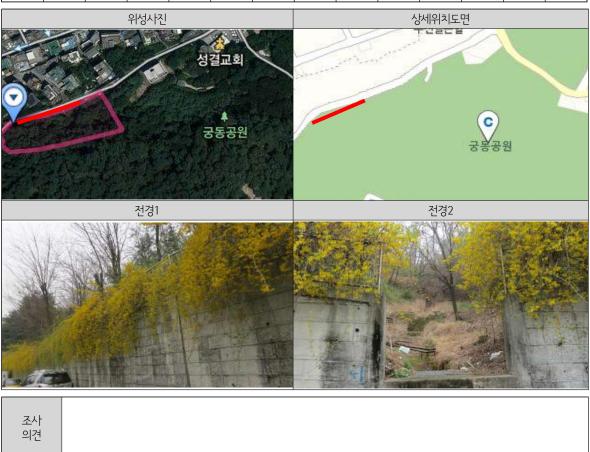
비탈면 경사각 (°)	비탈면 높이 (m)	종 단 형상	횡단 형상	절리향/ 흙강도	비탈면 풍화도	지하수 상태	배수 시설	표면 보호공 상태	붕괴 이력	비탈면 종류	사회적 영향도 (점수)	보정 (점수)	점수 합산 /등급
50	20	요형	직선형	불리	중	습함	보통	양호	없음	혼합	- 25	-15	42/C
3	2	4	0	7	3	2	3	2	1	5
