58) 65-04-L-02-B4

(1) 조사개요

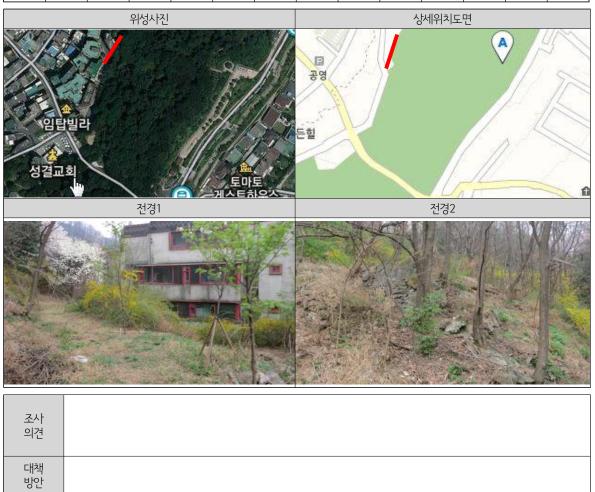
비탈면 경사각 (°)	비탈면 높이 (m)	종 단 형상	횡단 형상	절리향/ 흙강도	비탈면 풍화도	지하수 상태	배수 시설	표면 보호공 상태	붕괴 이력	비탈면 종류	사회적 영향도 (점수)	보정 (점수)	점수 합산 /등급
50	20	요형	직선형	불리	중	습함	불량	불량	없음	혼합	- 25	-15	54/C
3	2	4	0	7	3	2	4	3	1	5
