## 169) 01-19-L-B4

## (1) 조사개요

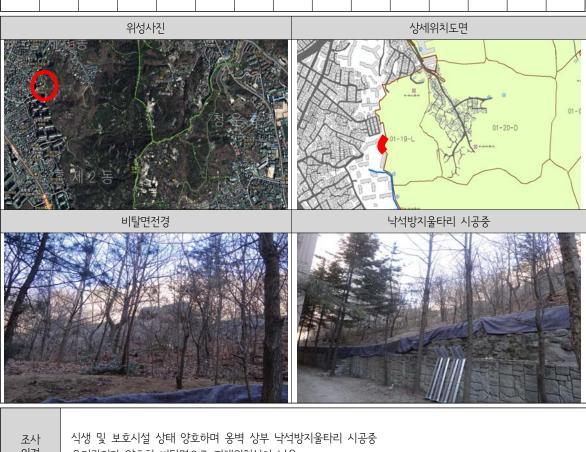
| 조사<br>의견 | 식생 및 보호시설 상태 양호하며 옹벽 상부 낙석방지울타리 시공중<br>유지관리가 양호한 비탈면으로 피해위험성이 낮음. |

| 조사<br>의견 | 식생 및 보호시설 상태 양호하며 옹벽 상부 낙석방지울타리 시공중<br>유지관리가 양호한 비탈면으로 피해위험성이 낮음. |
|---|---|
| 대책<br>방안 | 현 상태 유지관리 |
