10) 15-05-L-B2

산지명	안산	시점	37.581562, 126.949730			
주소	서울 서대문구 홍제동 44-231	종점	37.578202, 126.950388			
비탈면 종류	자연비탈면	구역 연장	347m			
시설물 현황	가옥

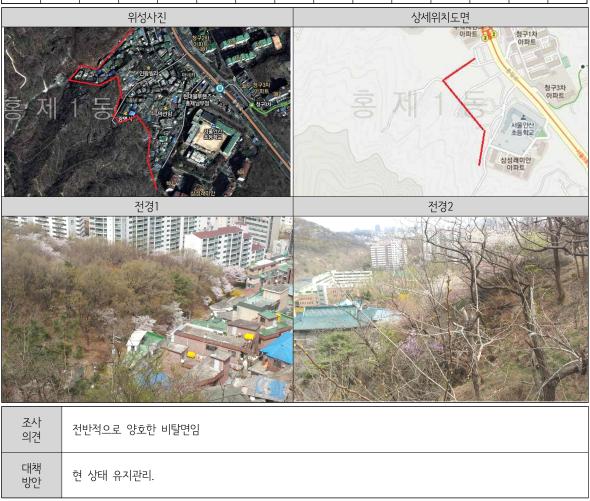
비탈면 경사각 (°)	비탈면 높이 (m)	종 단 형상	횡단 형상	계곡 유무	계곡 연장 (m)	계곡 폭 (m)	토층 심도 (cm)	상부 외력	지하수	붕괴 이력	보호 시설	사회적 영향도	보정 점수	점수 합산 /등급
35	30	복합형	상승형	있음	20	2	100	무	많음	무	양호	- 30	-15	60/C
10	4	5	4	5	2	4	5	0	4	1	1
