61) 65-04-L-02-B7

(1) 조사개요

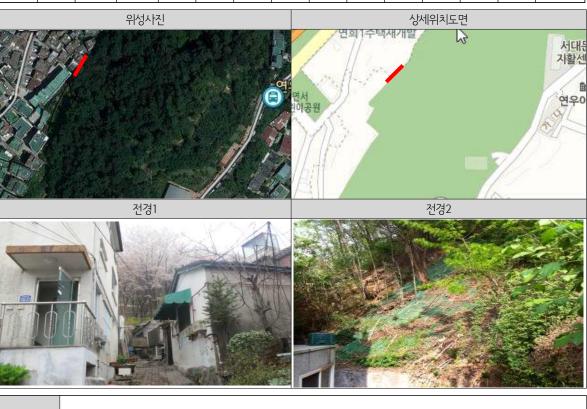
비탈면 경사각	비탈면 높이 (m)	종다 형상	횡단 형상	계곡 유무	계곡 연장 (m)	계곡 폭 (m)	토층 심도 (cm)	상부 외력	지하수	붕 괴 이력	보호 시설	사회적 영향도	보정 점수	점수 합산 /등급
31	16	요형	상승형	있음	97	3	20	무	보통	없음	무	20	0	60/D
10	3	3	3	5	4	1	1	1	2	1	5	30	0	69/D

조사 의견	주택지 배후 사면으로 침식 일부 진행						
대책 방안	표면 보호공 설치
