346) 02-82-L-B9

(1) 조사개요

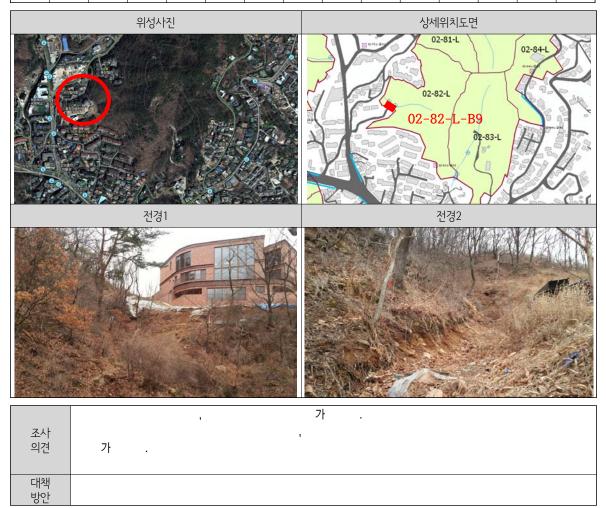
산지명	북한산	시점	37°36'37,800~126°57'30,064			
주소	서울시 종로구 구기동 137	종점	37°36'39,208~126°57'28,249			
비탈면 종류	자연비탈면	구역 연장	62m			
시설물 현황	빌라건물, 보강시설 및 배수시설

비탈면 경사각 ()	비탈면 높이 (m)	종단 형상	횡단 형상	계곡 유무	계곡 연장 (m)	계곡 폭 (m)	토층 심도 (cm)	상부 외력	지하수	붕괴 이력	보호 시설	사회적 영향도	보정 점수	점수 합산 /등급
20	15	복합형	상승형	무	170	1	10	주택	보통	무	무	- 30	+8	74/D
3	2	4	3	1	4	5	1	4	3	1	5
