131) 16-L-01-B8

(1) 조사개요

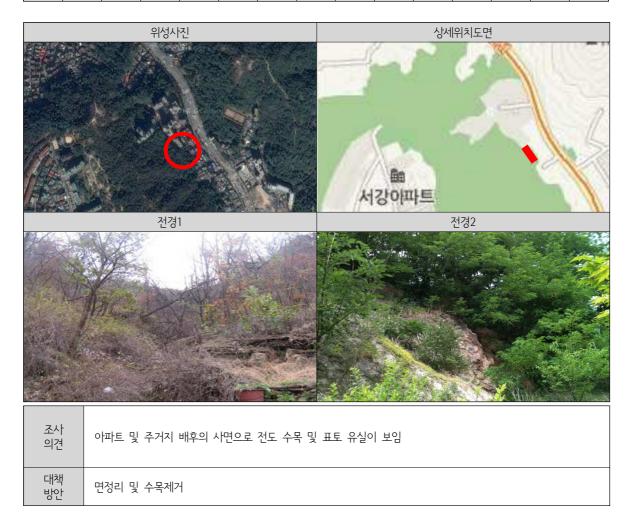
산지명	백련산	시점	37.595906, 126.938449
주소	서울특별시 서대문구 홍은동 산11-1	종점	37.595659, 126.938825
비탈면 종류	자연비탈면	구역 연장	43 m

비탈면 경사각 (°)	비탈면 높이 (m)	종단 형상	횡단 형상	계곡 유무	계곡 연장 (m)	계곡 폭 (m)	토 층 심도 (cm)	상부 외력	지하수	붕괴 이력	보호 시설	사회적 영향도	보정 점수	점수 합산 /등급
30	6	직선 형	상승 형	없음	0	0	51	무	보통	무	무	28	-10	46/C
7	2	2	3	1	-	-	3	1	3	1	5]		, -
