## 139) 16-L-01-B16

## (1) 조사개요

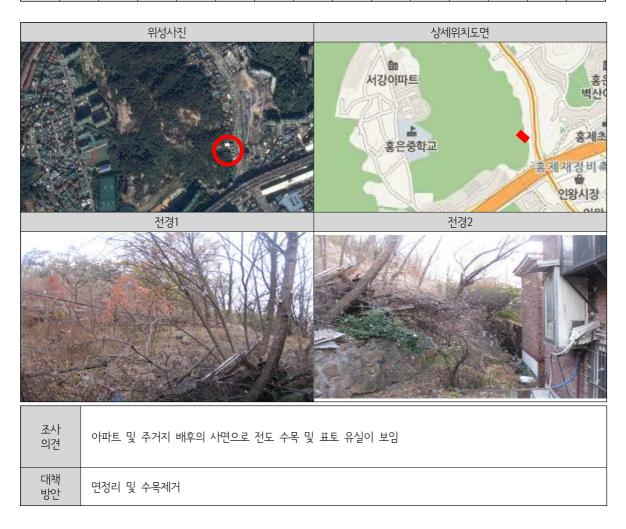
비탈면 경사각 (°)	비탈면 높이 (m)	종단 형상	횡단 형상	계곡 유무	계곡 연장 (m)	계곡 폭 (m)	토 <del>층</del> 심도 (cm)	상부 외력	지하수	붕괴 이력	보호 시설	사회적 영향도	보정 점수	점수 합산 /등급
30	6	직선 형	상승   형	없음	0	0	51	무	보통	무	무	28	-10	46/C
7	2	2	3	1	-	-	3	1	3	1	5	]		, .
