99) 42-13-L-01-B35

(1) 조사개요

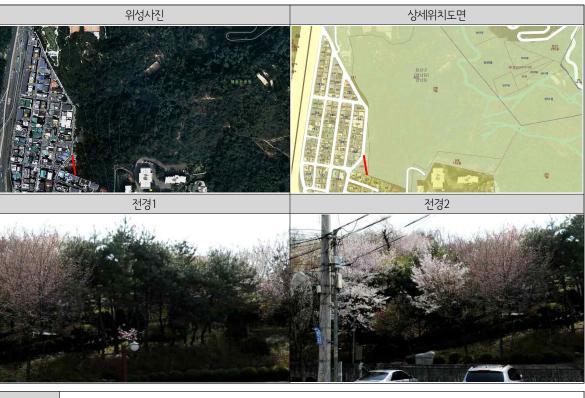
조사 의견	주거지 배후의 완경사지로 위험성 낮음
대책 방안	없음
