69) 65-04-L-02-B16

산지명	궁동공원	시점	37.573968, 126.926891		
주소	서울 서대문구 연희동 186-8	종점	37.573938, 126.927006		
비탈면 종류	인공비탈면	구역 연장	15m		
시설물 현황	옹벽

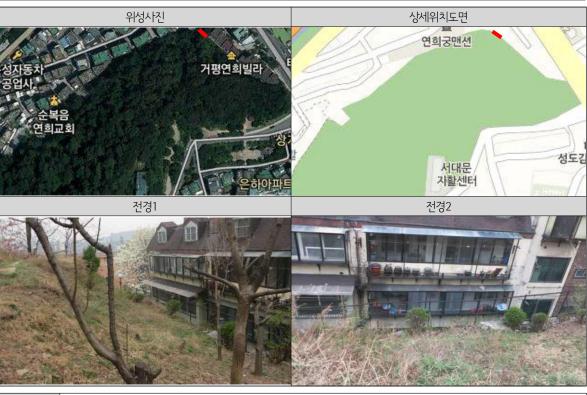
비탈면 경사각 (°)	비탈면 높이 (m)	종 단 형상	횡단 형상	절리향/ 흙강도	비탈면 풍화도	지하수 상태	배수 시설	표면 보호공 상태	붕괴 이력	비탈면 종류	사회적 영향도 (점수)	보정 (점수)	점수 합산 /등급
50	20	요형	직선형	불리	중	습함	불량	불량	없음	혼합	- 25	-15	F4/C
3	2	4	0	7	3	2	4	3	1	5			54/C

조사 의견	비탈면내 작물 경작 및 사면 표토 유실
대책 방안	경작 금지 및 면정리 후 사면 보호시설 설치
