380) 02-95-D-B9

(1) 조사개요

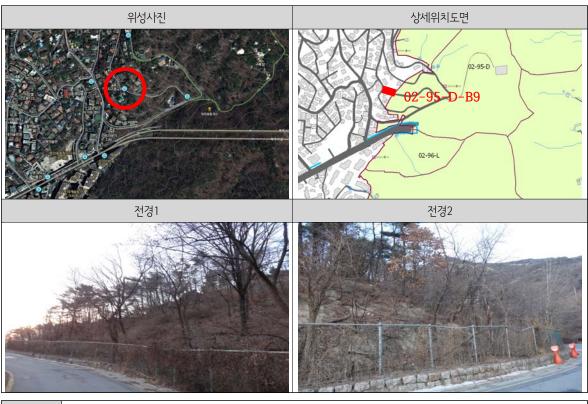
산지명	북한산	시점	37°36'46,882~126°58'50,895				
주소	서울시 종로구 평창동 423	종점	37°36'46.691~126°58'46.746				
비탈면 종류	자연비탈면	구역 연장	110m				
시설물 현황	도로 인접한 경사 35°의 자연비탈면, 하부 석축(H= 0.5m, L= 45m), 낙석방지울타리

비탈면 경사각 ()	비탈면 높이 (m)	종단 형상	횡단상	계곡 유무	계곡 연장 (m)	계곡 폭 (m)	토층 심도(cm)	상부 외력	지하수	붕괴 이력	보호 시설	사회적 영향도	보정 점수	점수 합산 /등급
35	15	철형	평행형	무	0	0	50	도로	적음	무	양호	- 16	-10	36/B
10	2	1	2	1	0	0	2	8	2	1	1

조사 의견	식생 및 비탈면 상태 양호함 돌출암반이 관찰되나 위험성은 낮은편임
대책 방안	현 상태 유지관리
