42) 65-04-L-01-B5

산지명	궁동공원	시점	37.569036, 126.919660			
주소	서울 서대문구 연희동 541-37	종점	37.569235, 126.919834			
비탈면 종류	인공비탈면	구역 연장	20m			
시설물 현황

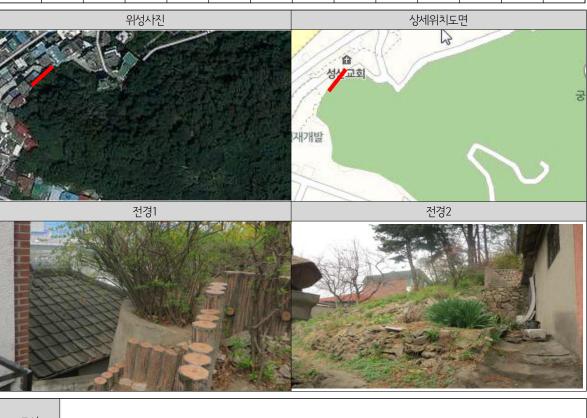
비탈면 경사각 (°)	비탈면 높이 (m)	종 단 형상	횡단 형상	절리향/ 흙강도	비탈면 풍화도	지하수 상태	배수 시설	표면 보호공 상태	붕괴 이력	비탈면 종류	사회적 영향도 (점수)	보정 (점수)	점수 합산 /등급
50	20	요형	직선형	불리	중	습함	보통	양호	없	혼합	- 25	-15	42/C
3	2	4	0	7	3	2	3	2	1	5
