303) 02-73-L-B2

(1) 조사개요

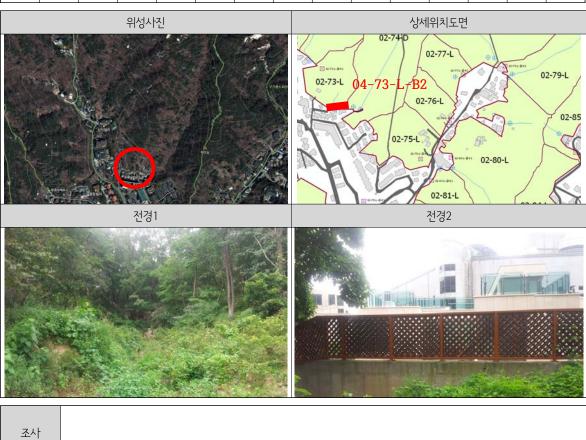
비탈면 경사각 ()	비탈면 높이 (m)	종단 형상	횡당성	계곡 유무	계곡 연장 (m)	계곡 폭 (m)	토층 심도 (cm)	상부 외력	지하수	붕괴 이력	보호 시설	사회적 영향도	보정 점수	점수 합산 <i> </i> 등급			
13	10	복합형	상승형	무	70	2	10	무	적음	무	양호	- 25	25	25	25	-25	28/B
3	2	4	3	1	4	4	1	1	2	1	1				-25	20/D
