27) 15-10-L-B3

산지명	안산	시점	37.568397, 126.946617
주소	서울 서대문구 봉원사길 62	종점	37.569363, 126.949474
비탈면 종류	자연비탈면	구역 연장	200m
시설물 현황	가옥, 도로

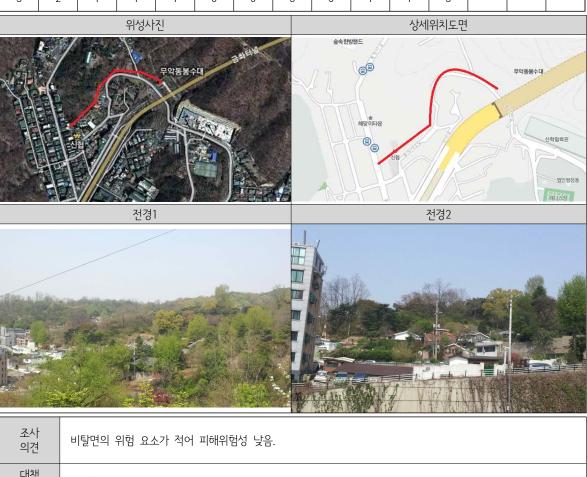
조사 의견	비탈면의 위험 요소가 적어 피해위험성 낮음.
대책 방안	붕괴 위험성 낮음.
