442) 02-104-L-B2

(1) 조사개요

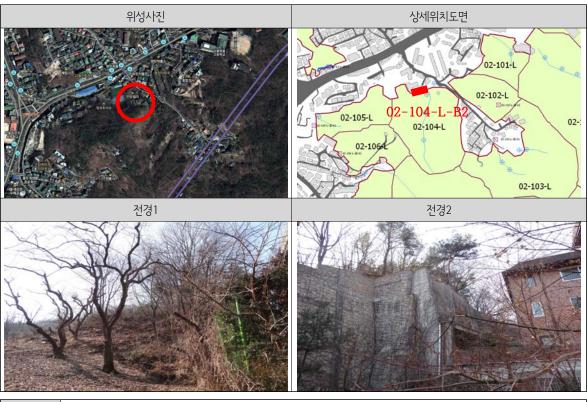
조사 의견	식생 및 보호시설 상태 양호함 유지관리가 양호한 비탈면으로 피해위험성이 낮음
대책 방안	현 상태 유지관리
