## 130) 16-L-01-B7

## (1) 조사개요

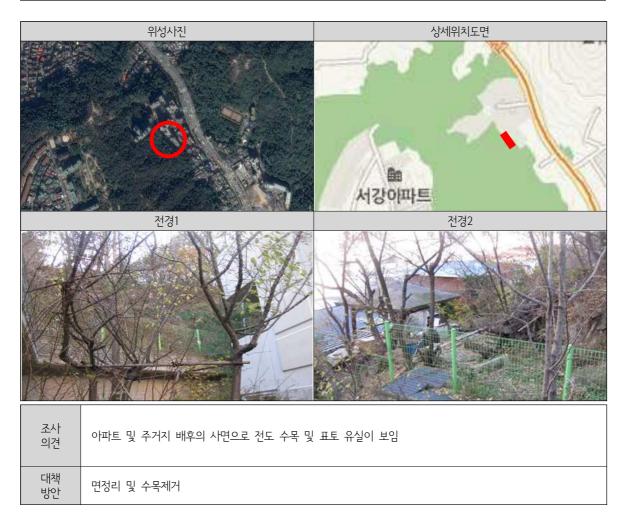
| 비탈면<br>경사각<br>(°) | 비탈면<br>높이<br>(m) | 종단<br>형상 | 횡단<br>형상 | 계곡<br>유무 | 계곡<br>연장<br>(m) | 계곡<br>폭<br>(m) | 토 <del>층</del><br>심도<br>(cm) | 상부<br>외력 | 지하수 | 붕괴<br>이력 | 보호<br>시설 | 사회적<br>영향도 | 보정<br>점수 | 점수<br>합산<br>/등급 |
|---|---|---|---|---|---|---|---|---|---|---|---|---|---|---|
| 30 | 6 | 직선<br>형 | 상승<br>형 | 없음 | 0 | 0 | 51 | 무 | 보통 | 무 | 무 | 28 | -10 | 46/C |
