## 333) 02-80-L-B10

## (1) 조사개요

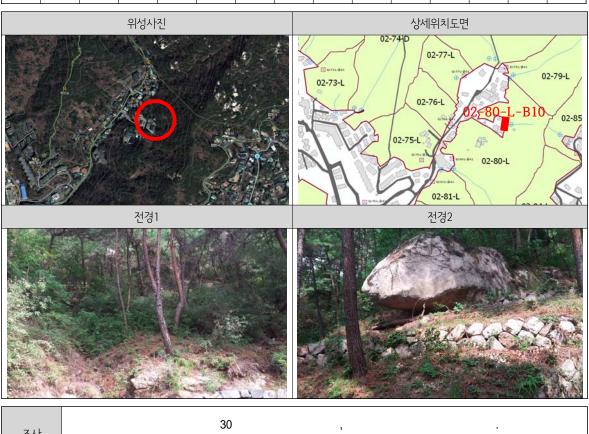
조사 의견	85m, 1m	30	,		
대책 방안	가			,
