69) 42-13-L-01-B5

(1) 조사개요

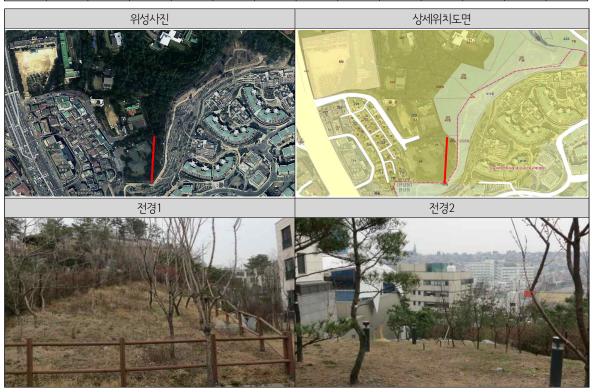
조사 의견	한남더힐아파트 배후 사면으로 배수시설 완비되었고 옹벽 및 조경석으로 보강되어 위험성 낮음
대책 방안	없음
