## 68) 42-13-L-01-B4

산지명	<u> </u>	시점	37.538011,127.008493			
주소	성동구 금호동3가 산2-1	종점	37.538007,127.008252			
비탈면 종류	인공비탈면	구역 연장	21m

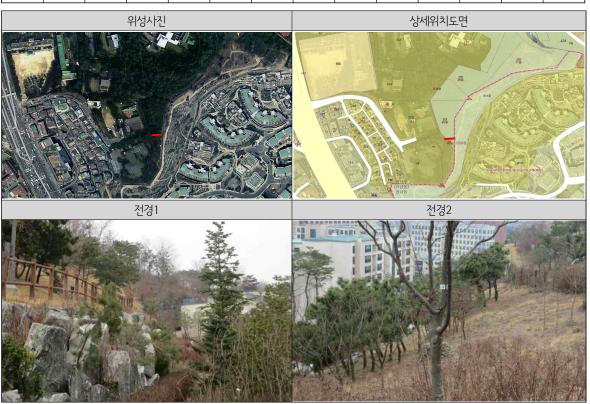
조사 의견	한남더힐아파트 배후 사면으로 배수시설 완비되었고 옹벽 및 조경석으로 보강되어 위험성 낮음
대책 방안	없음
