60) 65-04-L-02-B6

(1) 조사개요

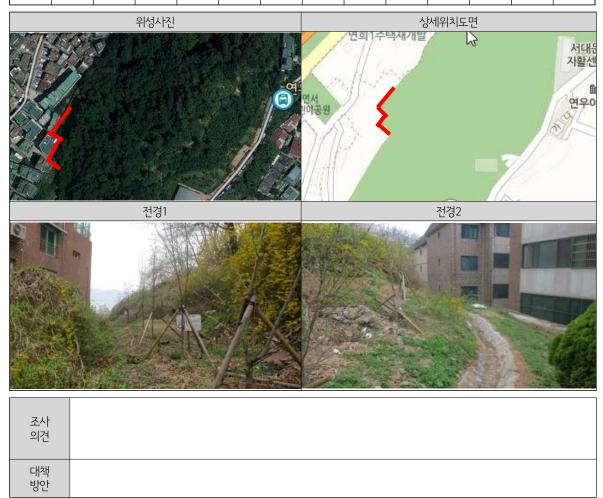
비탈면 경사각 (°)	비탈면 높이 (m)	종 단 형상	횡단 형상	절리향/ 흙강도	비탈면 풍화도	지하수 상태	배수 시설	표면 보호공 상태	붕괴 이력	비탈면 종류	사회적 영향도 (점수)	보정 (점수)	점수 합산 /등급
50	20	요형	직선형	불리	중	습함	불량	불량	없음	혼합	- 25	-15	54/C
3	2	4	0	7	3	2	4	3	1	5
