## 43) 65-04-L-01-B6

## (1) 조사개요

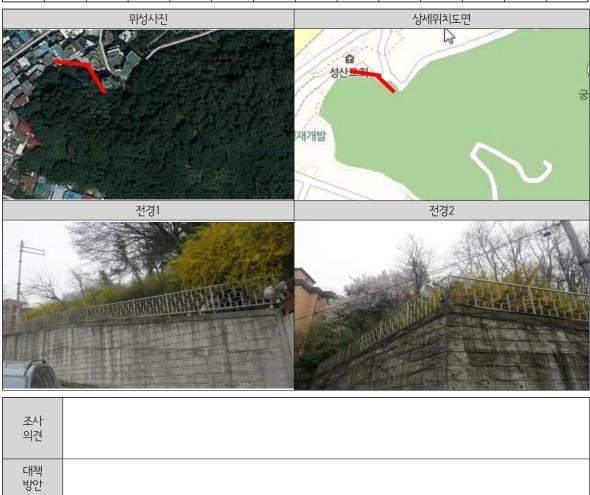
비탈면 경사각 (°)	비탈면 높이 (m)	<del>종</del> 단 형상	횡단 형상	절리향/ 흙강도	비탈면 풍화도	지하수 상태	배수 시설	표면 보호공 상태	붕괴 이력	비탈면 종류	사회적 영향도 (점수)	보정 (점수)	점수 합산 /등급
50	20	요형	직선형	불리	중	습함	보통	양호	없음	혼합	- 25	-15	42/C
3	2	4	0	7	3	2	3	2	1	5
