## 63) 65-04-L-02-B9

## (1) 조사개요

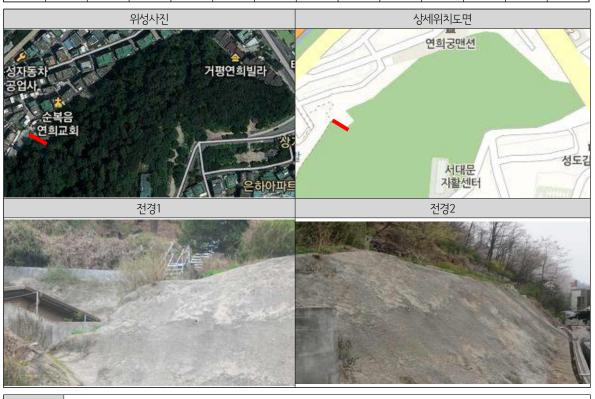
조사 의견	숏크리트 보강 상부 사면에서 전도 가능 수목 다수
대책 방안	면정리 및 수목제거
