# 건설현장 점검카드(민북지구 다목적농촌용수개발사업)

- 점검일시 : 2026. 04. 14
- 점 검 반 : 4급 김종윤, 4급 김성주
- 점검지구 현황

| 관리주체 | 지구명 | 위 치 | | 총사업비<br>(백만원) | 공사추진실적 | | | 주요공종 | 비고<br>(시공사) |
|---|---|---|---|---|---|---|---|---|---|
| 파주시사 | 민북지구 | 경기도 | 파주시 | 46,072 | 26.01.12 | 26.12.20 | 46% | 양수장 및 송수관로 설치 | 태윤종합건설 |

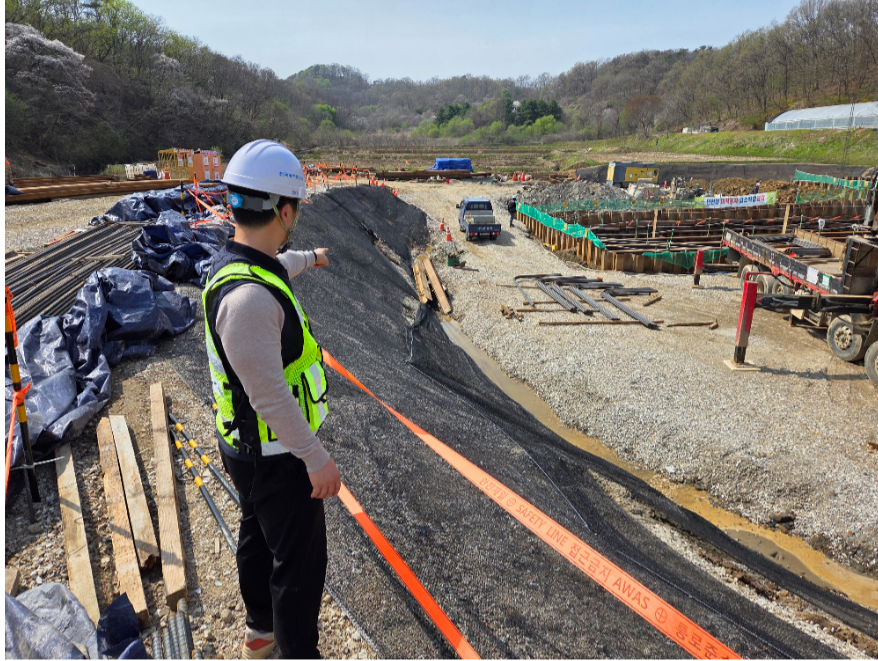
| 분야(항목) | 지적사항(수범사례) | 조치할 사항 |
|---|---|---|
| 환경 | - 배수로 내 자재 적치로 배수로 막힘 | - 배수로 내 자재 철거 및 배수로 관리 철저 |

| 일 시 | 2026. 04. 14 | 설 명 | (조치 전) 배수로 내 자재 적치로 배수로 막힘 |

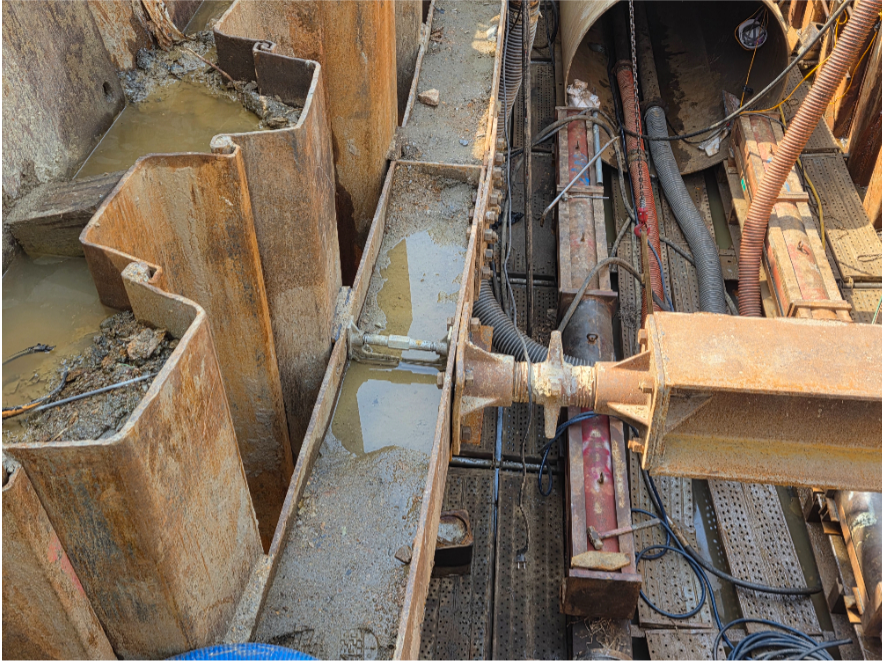
| 분야(항목) | 지적사항(수범사례) | 조치할 사항 |
|---|---|---|
| 수범사례 | - 띠장부위 국부좌굴 방지조치 양호, 보강판(스티프너) 설치 | |

| 설 명 | 띠장부위 국부좌굴 방지조치 양호, 보강판(스티프너) 설치 |
