دراسة استطلاعية لبعض الظواهر

المملكة العربية السعودية وزارة التعليم العالي جامعة أم القرى مركز أبحاث الحج

دراسة استطلاعية لبعض الظواهر في شهر رمضان المبارك ١٤١٤ه

الباحث الرئيس م. جميل بن محمد السلفي

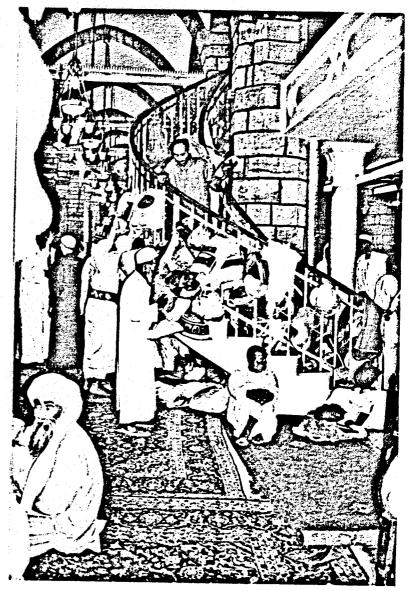
صورة رقم (٦): ترك الأمتعة والإقامة داخل الحرم أمر يحتاج إلى مزيد من التوعية كما يظهر على سلم المكبرية الشمالية (الجمعة ١٠,٤٠٤/٩/٢٢هـ ، ١٠,٠٠ مساءً)

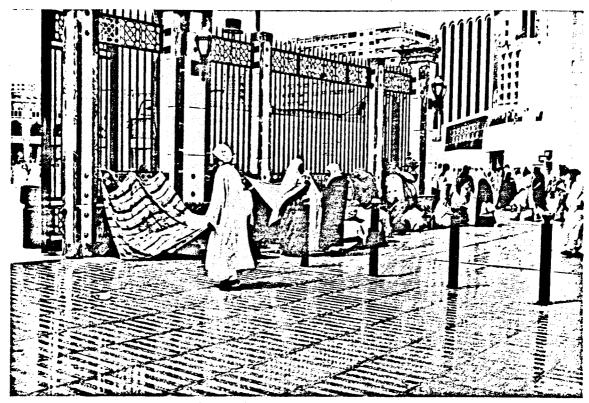
صورة رقم (٩): الافتراش والإقامة الكاملة بجوار سور الساحة الشرقية للحرم (٩): الجمعة ١٤١٤/٩/٢٢هـ ١٢،١٨ ظهراً)

- . زيادة التوعية والإرشاد.
- إبعاد مناطق توزيع الصدقات.
 - . استخدام السلطة.
- تنظيم قدوم المعتمرين (عن طريق مؤسسات الطوافة أو الفنادق ... وغيرها).
 - إيجاد أماكن لحفظ الأمتعة.
 - ـ توفر السكن لذوى الدخل المحدود (بتكلفة معقولة).

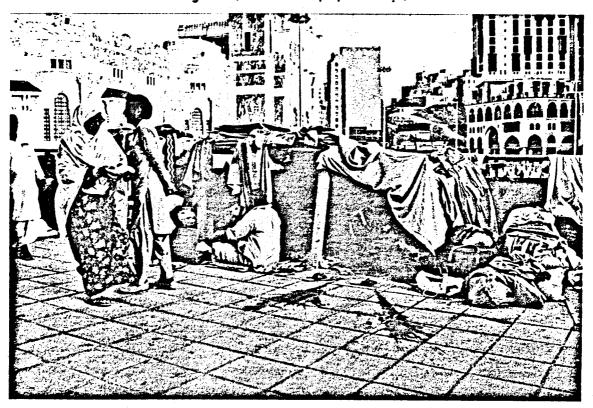
صورة رقم (١٠): الافترش؟! الافتراش؟! الافتراش؟! يجب دراسته ووضع ضوابط للحد منه حيث إنه أمر غير مقبول حضارياً ويتعارض مع حرمة وقدسية المكان وهذه الصورة لمقيمين على الرصيف المؤدي إلى باب العمرة من جهة ميدان الشبيكة (الجمعة ١٤/٤/٩/٢٢هـ . ٣٥ ، ٥ عصراً)

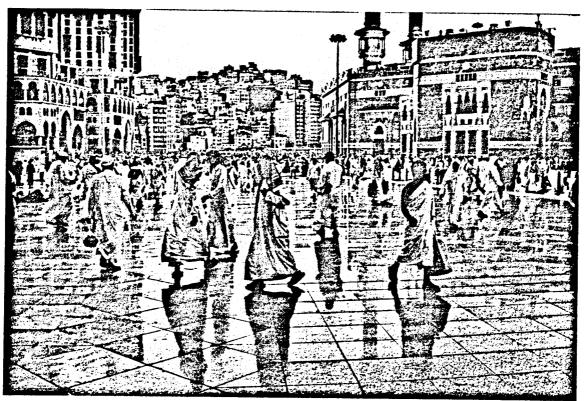
صورة رقم (١٥): مواقف السيارات الخاصة بجنوب الساحة الخارجية وأمام مدخل باب الملك عبدالعزيز ونعومة بلاطها كما يساعد على الانزلاق، إضافة إلى أهمية مراعاة علاقتها بحركة المشاة (الجمعة ٢٤/٩/٢٢هـ . ٢٠,٥ عصراً)

- دراسة أرضية المواقف الخاصة والنظر في علاقتها مع حركة المشاة ومدى تأثرها وتأثيرها على ذلك.
- فتحات تصريف المياه تحتاج إلى إعادة نظر ودراسة ومحاولة جعلها في أماكن بعيدة عن المداخل فإما أن تكون بقرب الحوائط أو في أطراف الساحات من الخارج.
- معالجة فتحات التهوية الطبيعية لنفق السوق الصغير للحد من ظاهرة الجلوس عليها ولعب الأطفال عندها ومنع ما يمكن أن يضر بحركة السيارات في النفق.

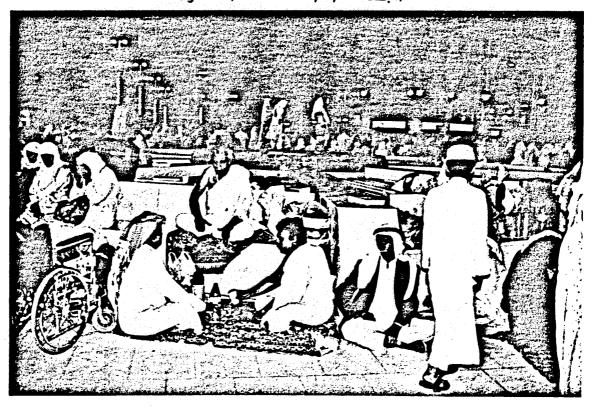
صورة رقم (١٦): فتحات التهوية الطبيعية لنفق السوق الصغير استخدمت للجلوس ولعب الأطفال وترك الأمتعة حولها، وهي تحتاج إلى معالجة لتحقق الهدف منها (تهوية النفق) دون أن تسبب أي مشاكل لمرتادي الساحة والسيارات داخل النفق (الجمعة ١٤١٤/٩/٢٢هـ ٢٢,٥ عصراً)

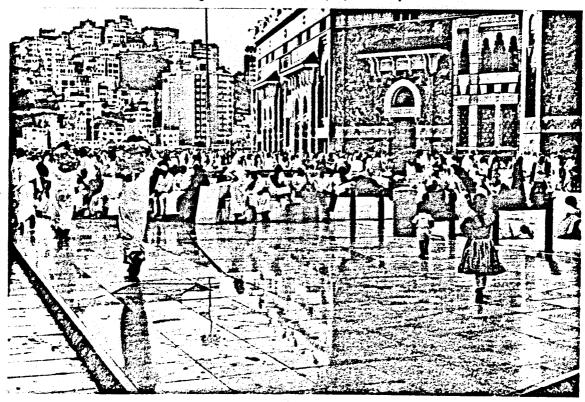
صورة رقم (١٨): الجلوس وترك الأمتعة ولعب الأطفال فوق فتحات التهوية الطبيعية لنفق السوق الصغير وخطورة ذلك على مرتادي الساحة والسيارات بالنفق (الجمعة ١٤/٤/٩/٢٢هـ ٢٣.٥ عصراً)

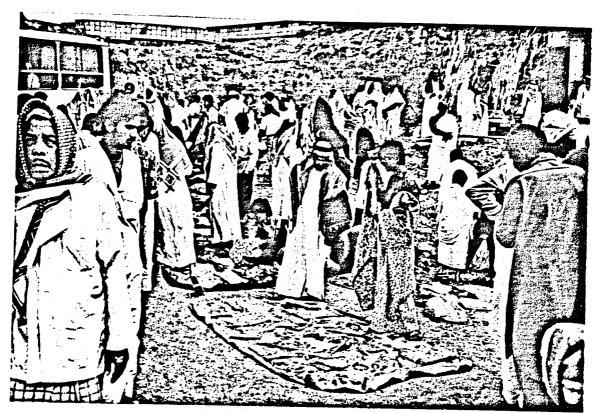
صورة رقم (١٩): الباعة المتجولون (غير حاملين لإقامة نظامية في الغالب) منظر وأسلوب غير حضاري (١٩): الجمعة ١٠٣٠/٩/٢٢هـ ، ١٠, ٣٠ بعد الظهر)

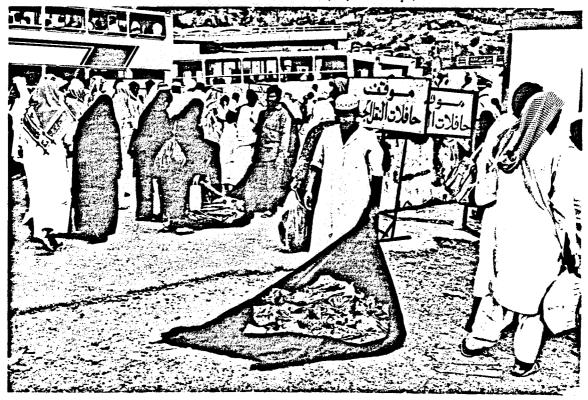
صورة رقم (٢٠): الباعة المتجولون (غير حاملين لإقامة نظامية في الغالب) يظهر مدى خوفهم وإقدامهم على الهرب وما يسببه ذلك من إرباك لحركة المشاة (الجمعة ١٠٤/٤/٤/٢هـ ٢٠)، ١ بعد الظهر)

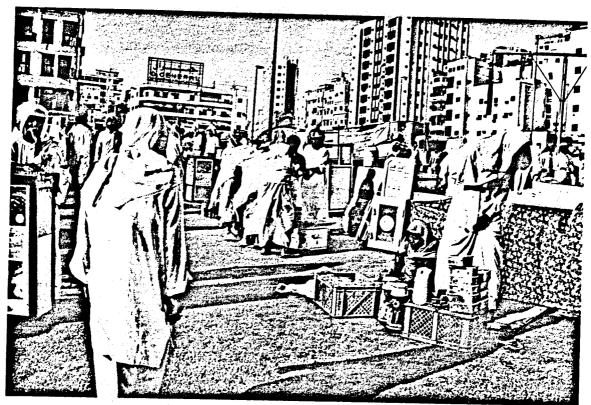
صورة رقم (٢١): بائعو التمر والقهوة وجلوسهم في حرم طريق المشاة وما يسببه ذلك من إعاقة للحركة عند زيادة حجم المشاة (الجمعة ٢٢/٩/٢٢هـ . ٤ , ٤ عصراً)

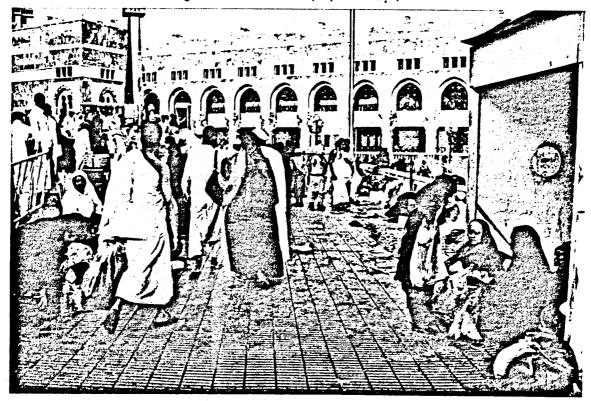
صورة رقم (٢٢): الباعة وسدهم للطرقات وإعاقة حركة المشاة ويظهر في الصورة إحدى البنات وأمها وجمعهما للصدقات (الجمعة ١٤١٤/٩/٢٢هـ ـ ٥٥,٥ عصراً)

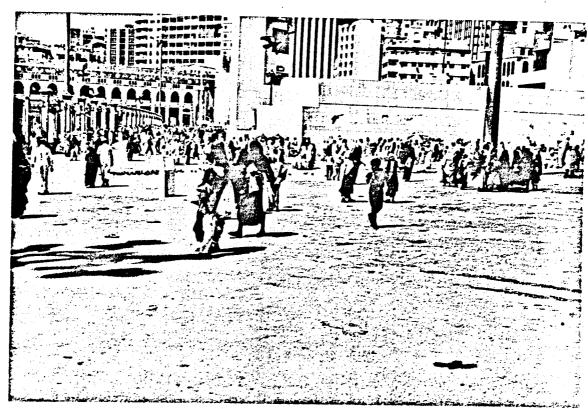
صورة رقم (٢٣): نثر الحبوب على الأرض وما يسببه ذلك من عدم الحفاظ على النعم، إضافة إلى انزلاق المشاة (الجمعة ١٢,١٦هـ ١٢,١٦٠ ظهرأ)

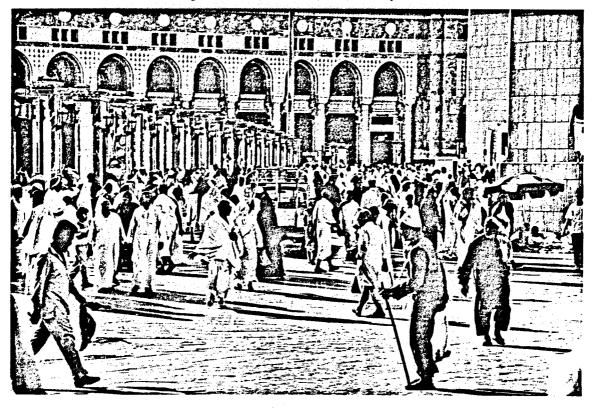
صورة رقم (٢٤): دخول سيارات الخدمة يتم في أوقات يعتقد أنها مناسبة، إلا أنه يفضل أن يتم دراسة ذلك تبعاً لحركة المشاة وحجم العمل لاختيار الوقت المناسب للقيام بالمهام المطلوبة (الجمعة ١٤١٤/٩/٢٢هـ ، ٥٠ عصراً)

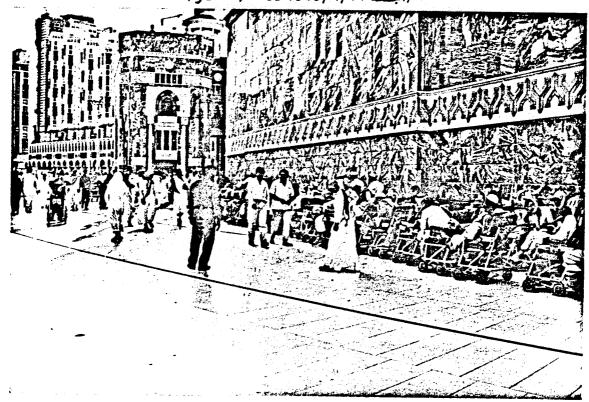
صورة رقم (٢٦): انتظار عربات السعي تحتاج إلى اعتبار في تحديد مكانها وطريقة انتظارها وعمل سواتر حولها للحفاظ على المنظر العام وعدم تداخلها مع حركة المشاة (الجمعة ١٤١٤/٩/٢٢هـ . ١٠ ، ٥ عصراً)

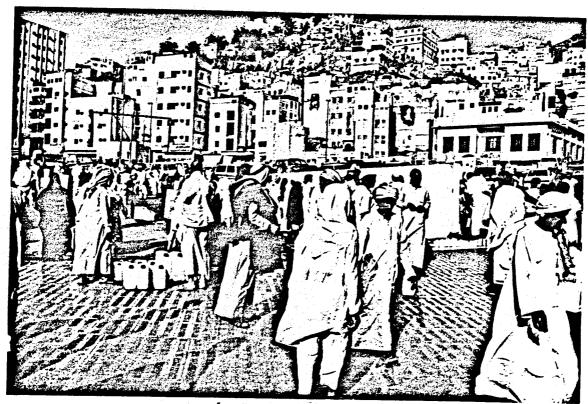
- قربها من الحرم أو مناطق الحركة.
 - . توسطها لمسارات حركة المشاة.
- _ وقوف الباعة بجوالين ماء زمزم المعباة أو الفارغة وسد الطريق.
 - ـ تسرب المياه إلى الطرق والساحات.
 - . الاختلاط بين الرجال والنساء.
 - . استخدام هذه الأماكن للوضوء والاغتسال.
- عشوائية وتزاحم الأشخاص الذين يقومون بخدمة تعبئة ما عزمزم لأصحاب السيارات.

صورة رقم (٢٩): تعبئة جوالين مباه زمزم وبيعها وما يمكن أن تحدثه من تعويق لحركة المشاة (الجمعة ٤٠٣١/٩/٢٢هـ ٤,٣٨ عصراً)

- . إبعاد هذه الأماكن بقدر الإمكان عن أماكن الحركة والطرقات.
 - . تخصيص أماكن محددة للنساء.
- عمل سواتر حماية وحواجز لتحديد المداخل والمخارج لهذه الأماكن.
- تقليل الأشخاص الذين يقومون بخدمة أصحاب السيارات والحد منهم وتنظيم ذلك عن طريق مكتب الزمازمة إذا أمكن حيث إن الأشخاص العاملين حالياً أغلبهم غير نظاميى الإقامة.
 - ـ زيادة هذه الأماكن في جهات مختلفة للحد من الازدحام.

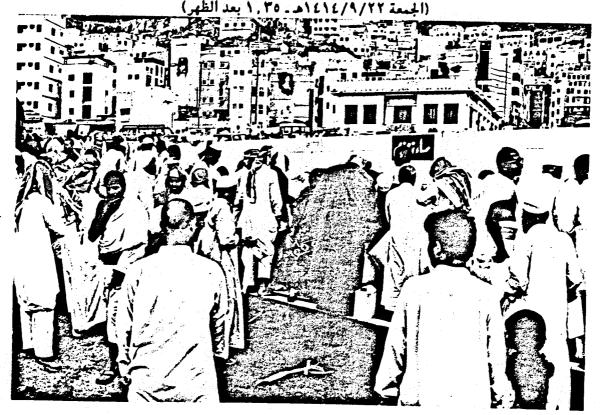
صورة رقم (٣٠): مكان تعبئة جوالين مياه زمزم في طرف الساحة الشرقية يعمل على تعويق حركة المشاة بالبائعين والراغبين في الشراء، بالإضافة إلى إمكانية تسرب المياه على الأرضيات

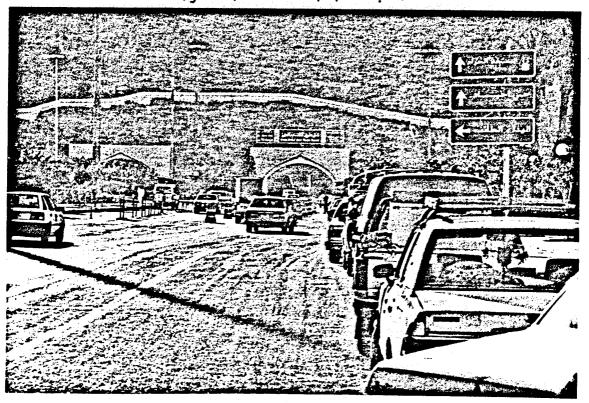
صورة رقم (٣٤): نقاط فرز السيارات قبل الوصول إلى الحرم تحتاج إلى تنظيم ووضع لوحات إرشادية للحد من تزاحم السيارات (السبت ٢٠٤/٤/٢٣هـ ٤ . ٤٠ عصراً)

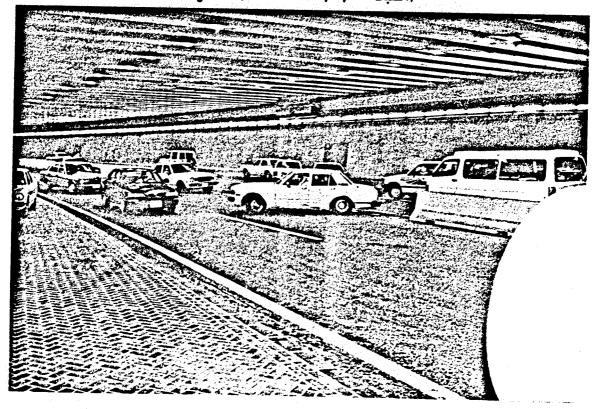
صورة رقم (٣٨): نقطة الالتفاف لمسار السبارات داخل نفق السوق الصغير تسبب عرقلة وإرباكاً للسير والحركة المرورة، إضافة إلى إمكانية حدوث تصادم وهي تحتاج إلى تقييم (السبت ١٤١٤/٩/٢٣هـ ٤٠٤،٤٠ عصراً)

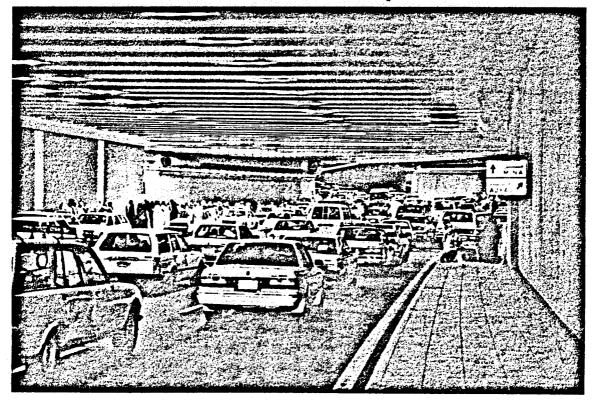
صورة رقم (٤١): تزاحم السيارات داخل النفق وتداخل حركة المشاة بعد صلاة التراويح مشهد يومي متكرر (الاثنين ١٠,٣٠هـ ٢٠ ١٠,٢٠ مساءً)

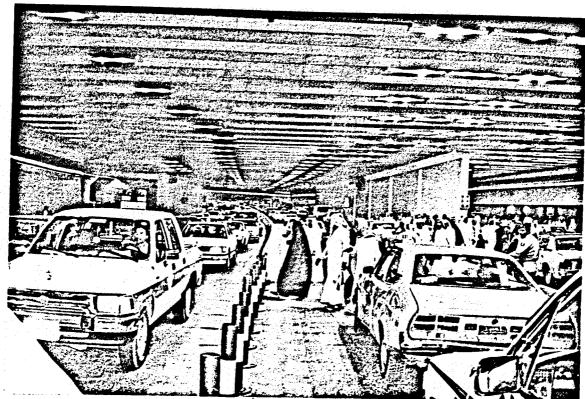
صورة رقم (٤٢): انتظار في مسار طويل للسيارات داخل نفق السوق الصغير للقادمين من أنفاق السد باتجاه الحرم ومن أسباب هذا التزاحم وقوف السيارات الخاصة والأجرة لإركاب ذويهم والمصلين من محطات مخارج السلالم المتحركة المؤدية للحرم بعد الصلاة (الاثنين ١٠٠/٤/٤/٥هـ ١٠٠/٥ مساءً)
