從事堆高機堆疊貨櫃作業發生桅桿倒塌而重壓致死重大職業災害

(111) 1110016697

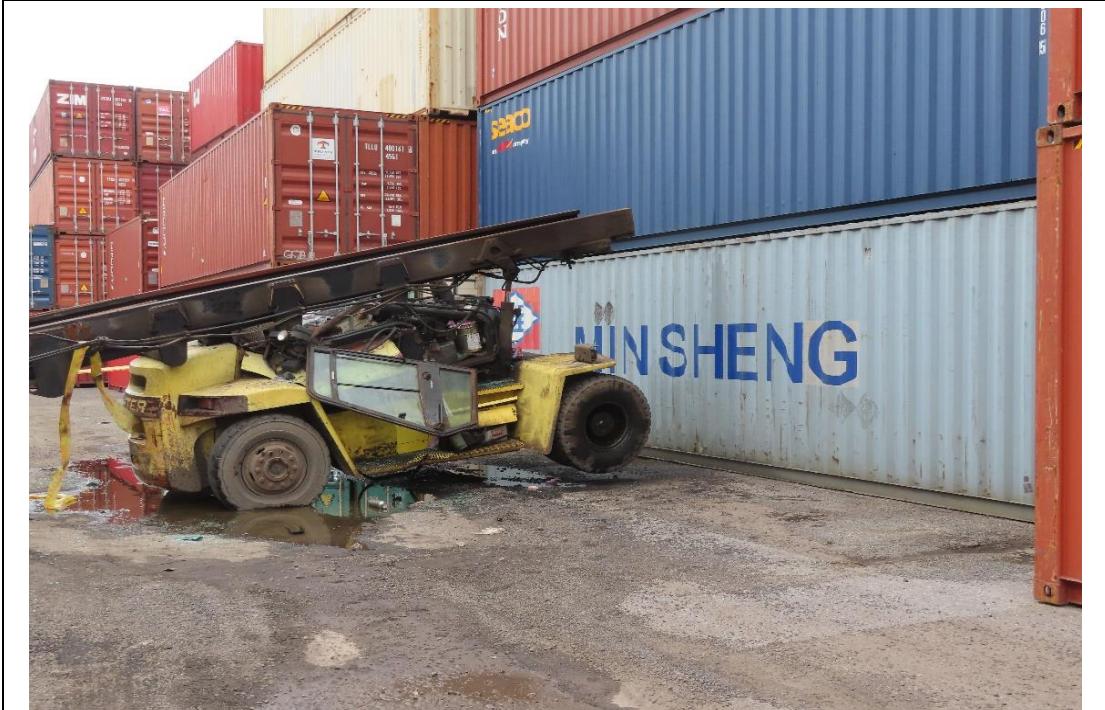
說明	災害現場為○○有限公司之貨櫃集散場，現場擺放眾多 40 呎貨櫃（貨櫃尺寸：長約 12.1 公尺、寬約 2.5 公尺、高約 2.9 公尺，空櫃重量約為 4.15 公噸）。
----	--

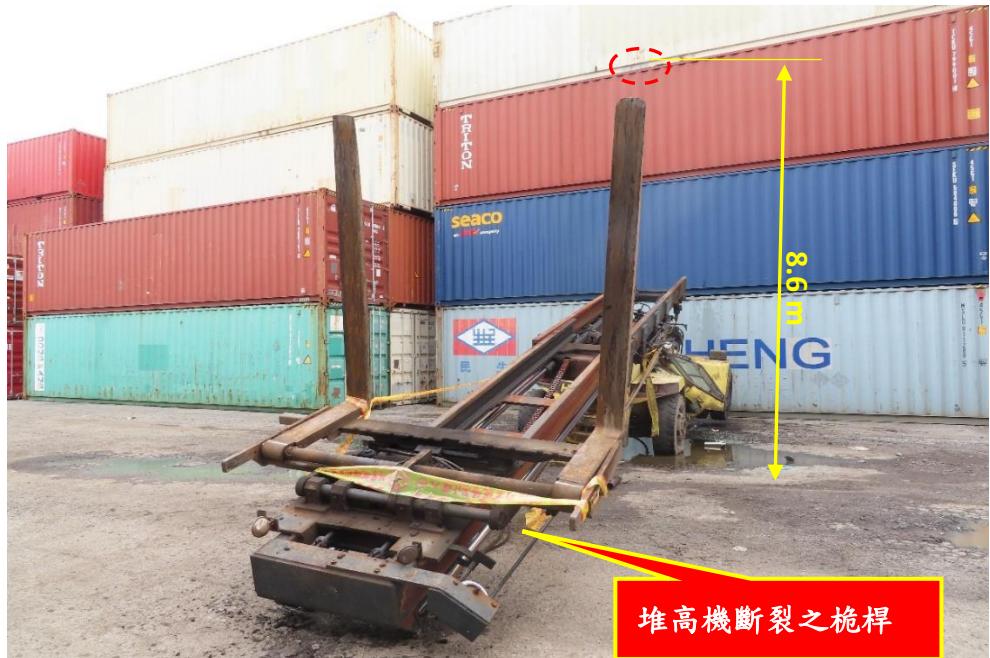
111年6月13日9時50分許，○○有限公司所僱勞工陳○○獨自操作荷重7公噸之牙叉型堆高機進行40呎貨櫃搬運作業時，將堆高機牙叉升高至第4層貨櫃之底座高度(離地高度約8.6公尺)，因該貨櫃底座未有牙叉孔，僅一高度約4.5公分之孔隙，罹災者陳○○欲將右側牙叉叉入該孔隙時，而左側牙叉撞擊貨櫃底座，因該座堆高機未依製造廠商規定之4根螺絲將桅桿鎖固，逕以U型鋼板焊接固定，致發生牙叉撞擊貨櫃底部後而導致桅桿與U型鋼板之接合處焊道斷裂，造成桅桿倒塌於堆高機之駕駛室，罹災者陳○○被壓於駕駛室，當場頭部斷裂傷重不治死亡。

不安全狀況：對於堆高機之桅桿未依製造廠商規定之安全部度使用螺絲將桅桿鎖固，逕以鋼板焊接固定。

說明	<ol style="list-style-type: none">災害現場一堆高機之桅桿為伸長狀態，該桅桿斷裂後倒塌於堆高機之駕駛室，並將駕駛室之頂棚壓毀。肇災堆高機前方為堆疊 4 層高之 40 呎貨櫃，其第 4 層貨櫃之底座未有牙叉孔，僅一高度約 4.5 公分之孔隙，且有一明顯撞擊及漆面刮傷處(高度約 8.6 公尺)。
----	---

- (一) 雇主對於勞動場所作業之車輛機械，應使駕駛者或有關人員負責執行下列事項：一、…。五、應依製造廠商規定之安全度及最大使用荷重等操作。(職業安全衛生設施規則第 116 條第 1 項第 5 款暨職業安全衛生法第 6 條第 1 項)
- (二) 雇主應依其事業單位之規模、性質，訂定職業安全衛生管理計畫，要求各級主管及負責指揮、監督之有關人員執行。(職業安全衛生管理辦法第 12 條之 1 第 1 項暨職業安全衛生法第 23 條第 1 項)
- (三) 雇主對堆高機，應每年就該機械之整體定期實施檢查一次。雇主對前項之堆高機，應每月就下列規定定期實施檢查一次：一、制動裝置、離合器及方向裝置。二、積載裝置及油壓裝置。三、貨叉、鍊條、頂蓬及桅桿。(職業安全衛生管理辦法第 17 條暨職業安全衛生法第 23 條第 1 項)
- (四) 雇主任依第 13 條至第 63 條規定實施之自動檢查，應訂定自動檢查計畫。(職業安全衛生管理辦法第 79 條)
- (五) 勞工人數在 30 人以上之事業單位，依第 2 條之 1 至第 3 條之 1、第 6 條規定設管理單位或置管理人員時，應依中央主管機關公告之內容及方式登錄，陳報勞動檢查機構備查。(職業安全衛生管理辦法第 86 條)
- (六) 雇主對擔任前條第一項各款工作之勞工，應使其接受下列時數之安全衛生在職教育訓練：一、…。五、第 7 款至第 13 款之勞工：每 3 年至少 3 小時。(職業安全衛生教育訓練規則第 19 條第 1 項第 5 款暨職業安全衛生法第 32 條第 1 項)
