## 從事吊掛作業發生跌倒災害致死重大職業災害

(106) 1070004451

一、行業分類：食用油脂製造業(0840)

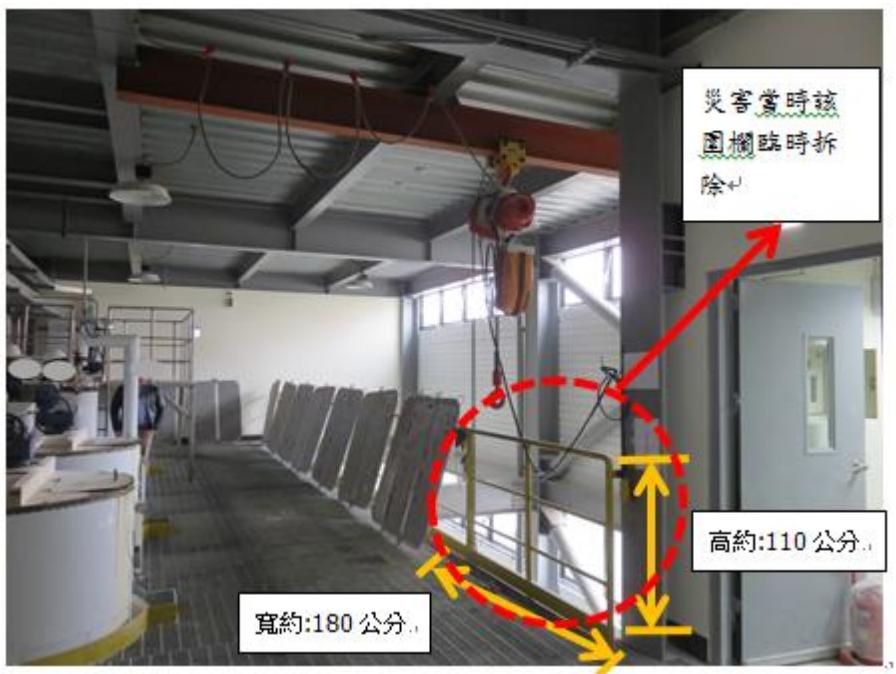
#### 八、現場示意圖或照片：

(一)直接原因：自高度約 11.73 公尺之精油課 3 樓吊掛區邊緣開口墜落至 1 樓地面，傷重不治死亡。

不安全狀況：精油課 3 樓吊掛區邊緣開口之圍欄臨時拆除，未採取使勞工使用安全帶等防止墜落措施。

(一) 雇主對於高度在 2 公尺以上之工作場所邊緣及開口部份，勞工有遭受墜落危險之虞者，應設有適當強度之圍欄、握把、覆蓋等防護措施。

雇主為前項措施顯有困難，或作業之需要臨時將圍欄等拆除，應採取使勞工使用安全帶等防止因墜落而致勞工遭受危險之措施。(職業安全衛生設施規則第 224 條暨職業安全衛生法第 6 條第 1 項)

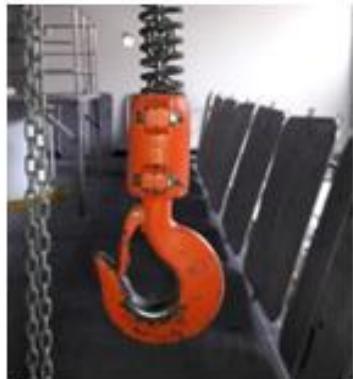
防滑舌片

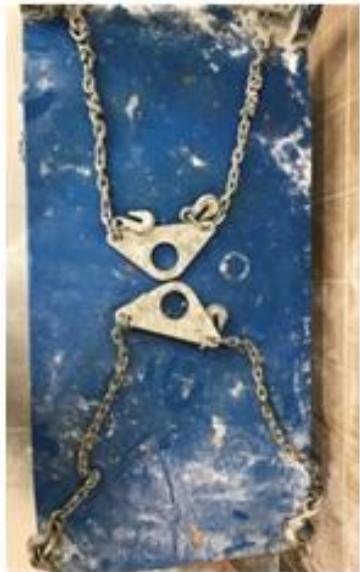
吊链組

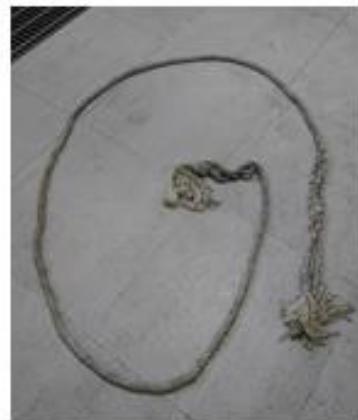
據與罹災者甲員伙同作業之目擊者勞工乙員稱述，乙員與罹災者甲員 2 人 1 組共同從事矽藻土吊掛作業，罹災當日甲員擔任吊掛作業人員、乙員擔任吊升荷重 2.005 公噸固定式起重機之操作人員；災害發生前罹災者甲員先在精油課 1 樓吊掛區處，將 6 包矽藻土(每層 2 包堆疊 3 層)堆放在手推車上(手推車重量約 47 公斤，矽藻土每包 20 公斤，合計總共約 167 公斤)，因堆疊高度較高，於是甲員使用棉繩(直徑約 2 公分)以綁活結方式將安裝於手推車之吊鏈組(前後各 1 組)綁結，由固定式起重機吊鉤鉤住該棉繩，乙員在精油課 3 樓操作該固定式起重機，將裝載有矽藻土之手推車吊起時，因配重不均手推車有傾斜(前輪在下、後輪在上，手推車手把下方為後輪)，到達精油課 3 樓隔柵板後，手推車前輪勾到 3 樓隔柵板端邊，無法移動及卸貨，罹災者甲員到達精油課 3 樓後，發現此狀況欲排除，於是站在手推車後方雙手緊握手推車手把，於用力拉動手推車時，棉繩活結突然鬆脫後，造成載有矽藻土之手推車及甲員一同墜落地面，罹災當時甲員未使用安全帶，災害發生後立即叫救護車送往童綜合醫院急救。

棉繩
