從事鐵窗安裝作業發生墜落致死重大職業災害

(109) 1090007177

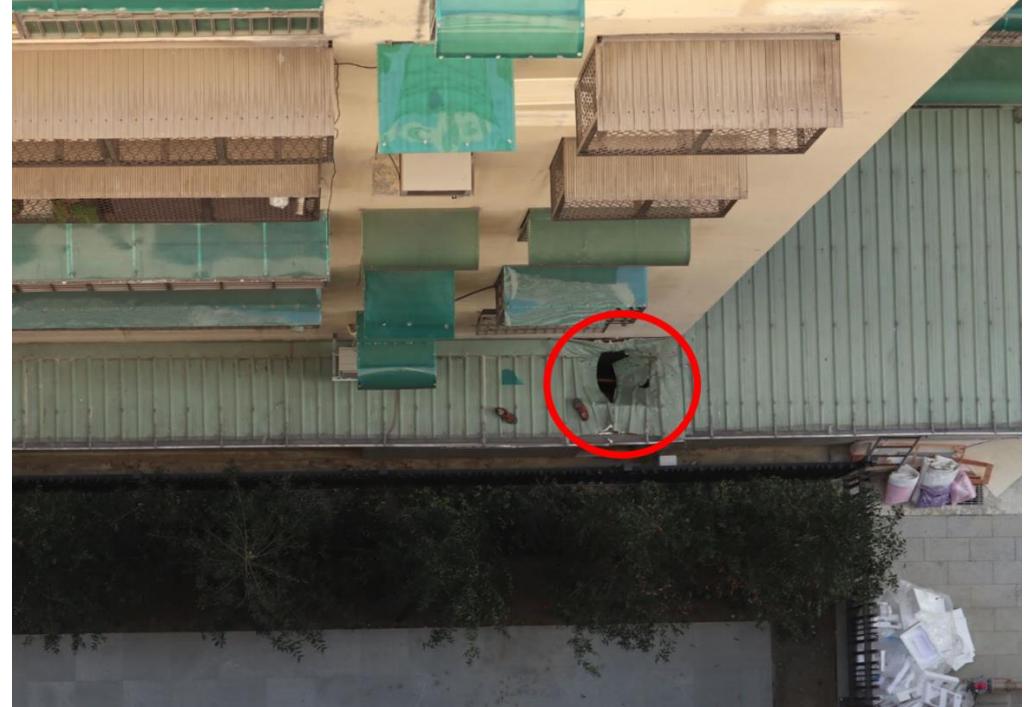
(一)直接原因：自11樓屋外窗台墜落（離地高度約33公尺）至對面大樓1樓，造成創傷性休克併呼吸衰竭，送醫急救後仍不治死亡。

照片 2	因雇主未設置適當強度之護欄等防護設備，亦未採取使勞工使用安全帶等措施，且未使勞工確實使用安全帽及其他必要之防護具，致罹災者作業完畢欲從後陽台窗戶爬入屋內時，自 11 樓屋外窗台墜落至對面大樓 1 樓。

(一)雇主對於高度在2公尺以上之工作場所邊緣及開口部分，勞工有遭受墜落危險之虞者，應設有適當強度之護欄、護蓋等防護設備。雇主為

前項措施顯有困難，或作業之需要臨時將護欄、護蓋等拆除，應採取使勞工使用安全帶等防止因墜落而致勞工遭受危險之措施。（職業安全衛生設施規則第 224 條暨職業安全衛生法第 6 條第 1 項）

- (二) 對於在高度 2 公尺以上之高處作業，勞工有墜落之虞者，應使勞工確實使用安全帶、安全帽及其他必要之防護具。（職業安全衛生設施規則第 281 條第 1 項暨職業安全衛生法第 6 條第 1 項）
- (三) 雇主應依本法及有關規定會同勞工代表訂定適合其需要之安全衛生工作守則，報經勞動檢查機構備查後，公告實施。（職業安全衛生法第 34 條第 1 項）
- (四) 雇主對新僱勞工或在職勞工於變更工作前，應使勞工接受適於各該工作必要之一般安全衛生教育訓練。（職業安全衛生教育訓練規則第 16 條第 1 項暨職業安全衛生法第 32 條第 1 項）
- (五) 雇主應依附表 2 之規模，置職業安全衛生業務主管及管理人員。（職業安全衛生管理辦法第 3 條第 1 項暨職業安全衛生法第 23 條第 1 項）
- (六) 雇主應依其事業單位之規模、性質，訂定職業安全衛生管理計畫，要求各級主管及負責指揮、監督之有關人員執行；勞工人數在 30 人以下之事業單位，得以安全衛生管理執行紀錄或文件代替職業安全衛生管理計畫。（職業安全衛生管理辦法第 12 條之 1 第 1 項暨職業安全衛生法第 23 條第 1 項）
- (七) 雇主依第 13 條至第 63 條規定實施之自動檢查，應訂定自動檢查計畫。（職業安全衛生管理辦法第 79 條暨職業安全衛生法第 23 條第 1 項）
- (八) 雇主僱用勞工時，除應依附表八所定之檢查項目實施一般體格檢查外，另應按其作業類別，依附表九所定之檢查項目實施特殊體格檢查。（勞工健康保護規則第 14 條第 1 項暨職業安全衛生法第 20 條第 1 項）
