從事銅土艙內挖土機作業發生吸入有害物窒息致死 重大職業災害

(112)1121300686

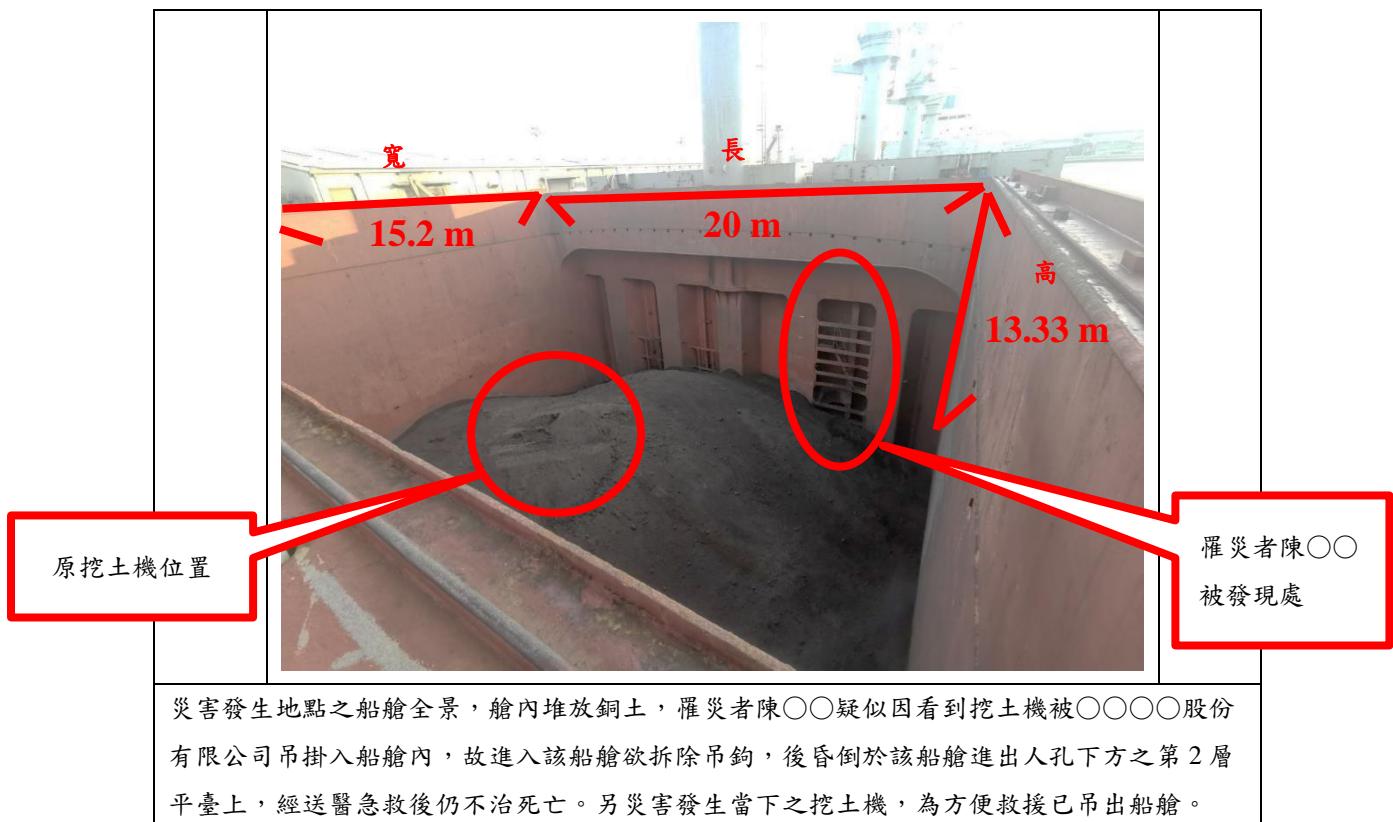
八、現場示意圖或照片：

罹災者陳○○為○○○工業社所僱挖土機操作人員，於112年2月1日10時30分許，罹災者陳○○疑似因看到挖土機被○○○○股份有限公司吊掛入船艙內，故進入該船艙欲拆除吊鉤，於10時55分許，○○○○股份有限公司所僱督工欲準備開工作業，惟11時10分許找不到罹災者陳○○，後請大家協助尋找，最終由○○○○股份有限公司所僱吊掛作業人員發現罹災者陳○○昏倒於該船艙進出人孔下方之第2層平臺上，經送醫急救後仍不治死亡。

(一)直接原因：依臺灣臺中地方檢察署所提相驗資料、專家建議及事業單位諮詢結果所示，罹災者陳○○直接引起死亡之原因為窒息。

- (1) 使勞工從事缺氧危險作業時，未置備測定空氣中氧氣濃度之必要測定儀器，並採取隨時可確認空氣中氧氣濃度、硫化氫等其他有害氣體濃度之措施。
- (2) 使勞工從事缺氧危險作業時，未予適當換氣，以保持該作業場所空氣中氧氣濃度在18%以上。
