從事集塵設備木屑清潔作業發生自集塵設備附屬固定梯墜落災害致死重大職業災害

(110)1080018809

一、行業分類：合板及組合木材製造業（1402）

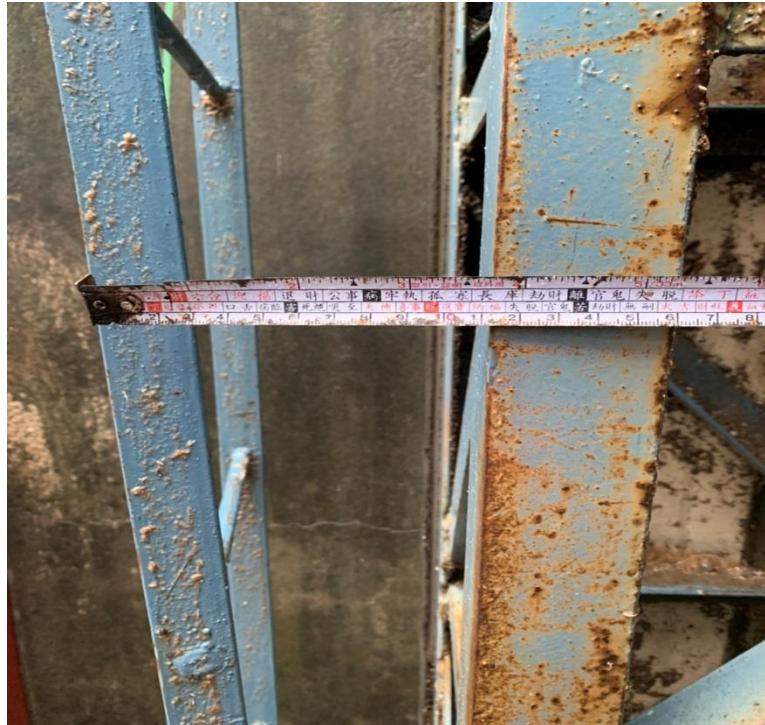
附照 6

- 對於暴露於木屑粉塵之木屑清潔作業者，未置備防塵口罩等適當之防護具，並使勞工確實使用。
- 對於集塵設備附設固定梯，未保持16.5公分以上之淨距，且於距梯底2公尺以上部分，未設置護籠或其他保護裝置。

B 棟廠房北側屋頂設置集塵設備附設固定梯梯級面距其後方鋼構(延伸至上方浪板壁面)11 公分。

- (一) 雇主設置之固定梯，應依下列規定：…三、踏條與牆壁間應保持 16.5 公分以上之淨距…八、梯長連續超過 6 公尺時，應每隔 9 公尺以下設一平台，並應於距梯底二公尺以上部分，設置護籠或其他保護裝置。…。(職業安全衛生設施規則第 37 條第 1 項第 3、8 款暨職業安全衛生法第 6 條第 1 項)
