# 從事肥料桶槽高處作業發生墜落致死重大職業災害

(109) 1090003656

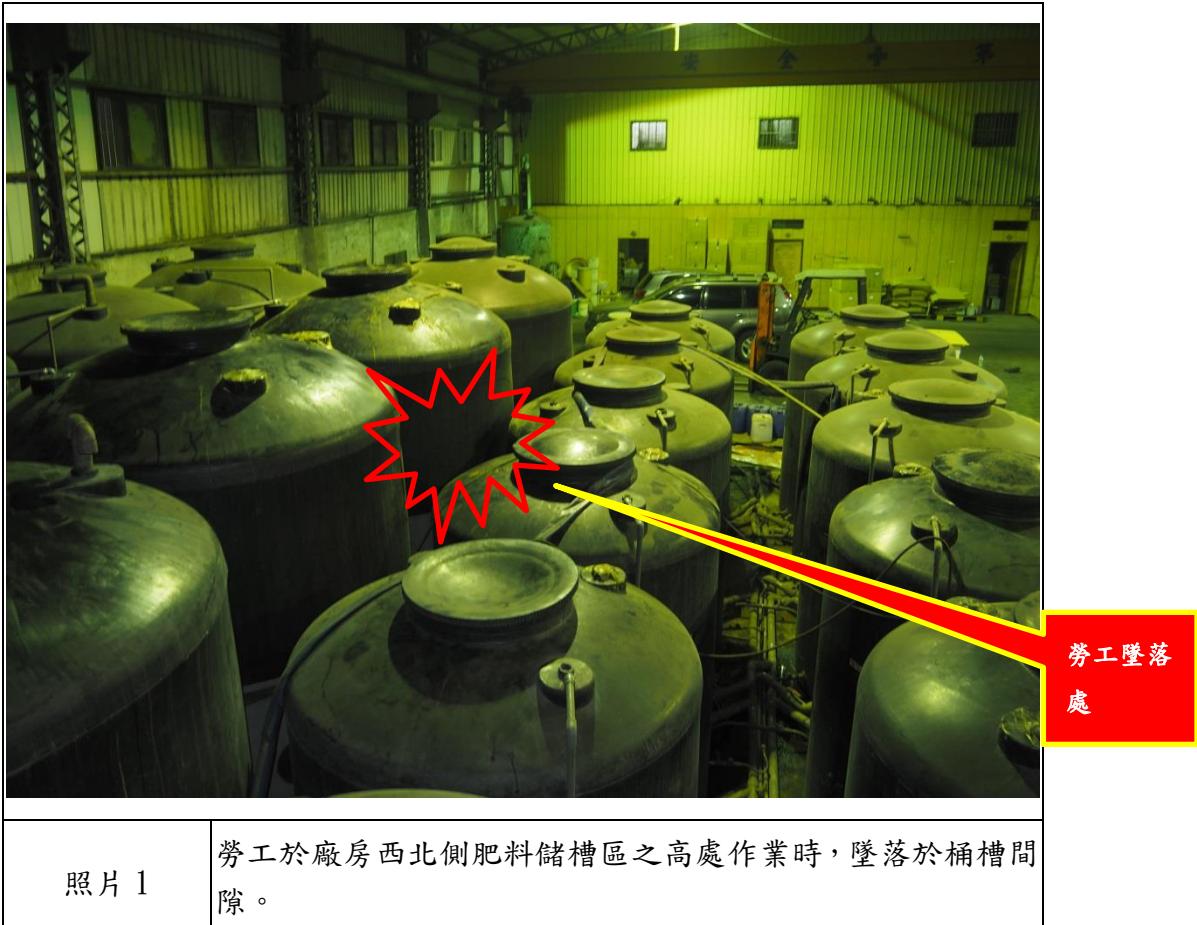
八、現場示意圖或照片：

108年10月4日13時45分許，勞工卓○○於高度2.4公尺以上之肥料桶槽處所進行作業時，該單位未以架設施工架或其他方法設置工作台，導致卓○○墜落至桶槽間隙，經送醫後不治死亡之職業災害。

(一)直接原因：自高度2.4公尺以上之肥料桶槽上方墜落至桶槽間隙，造成勞工卓○○死亡之職業災害。

不安全狀況：對於在高度2.4公尺以上之處所進行作業，未以架設施工架或其他方法設置工作台。

(一)雇主對於在高度2公尺以上之處所進行作業，勞工有墜落之虞者，應以架設施工架或其他方法設置工作台。但工作台之邊緣及開口部分等，不在此限。（職業安全衛生設施規則第225條第1項暨職業安全衛生法第6條第1項）
