發生墜落災害致死重大職業災害

(107) 1070006674

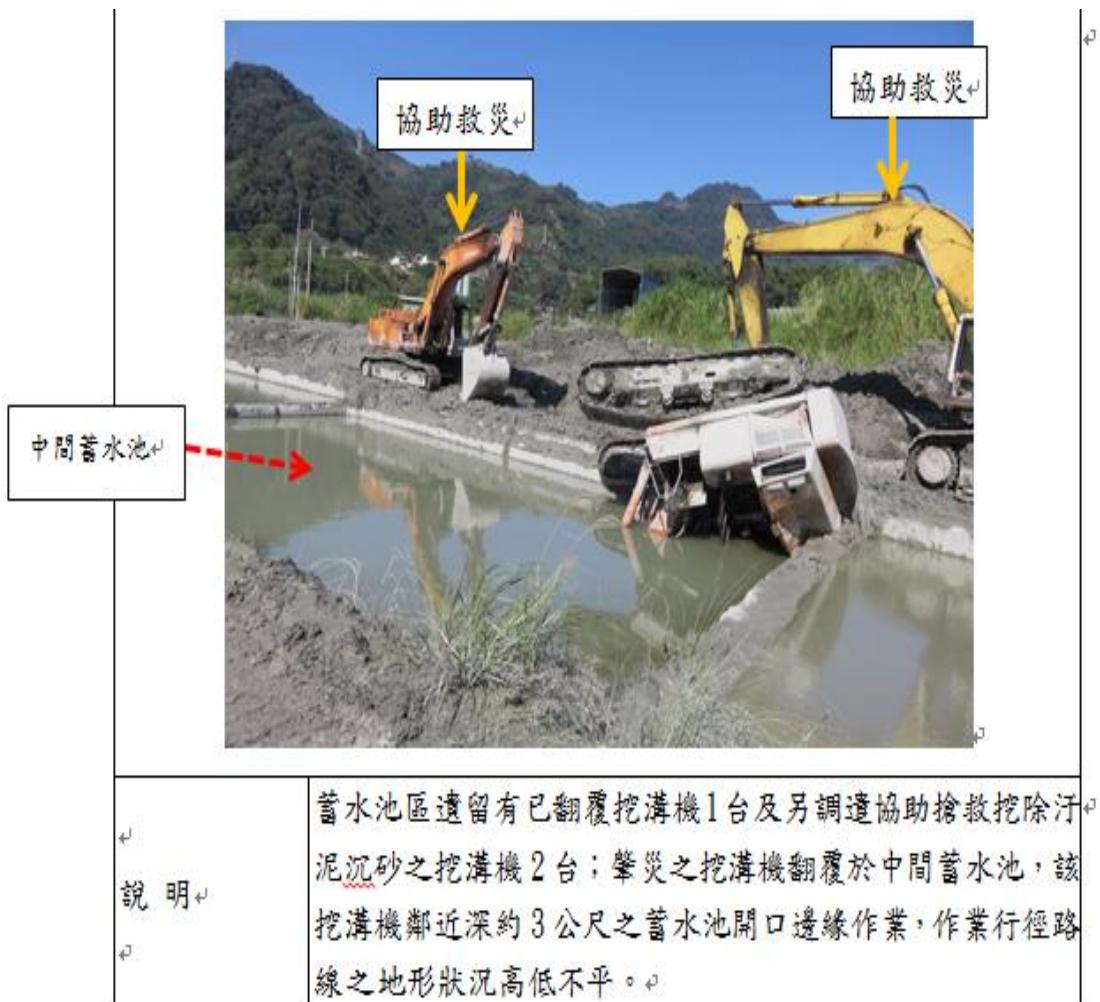
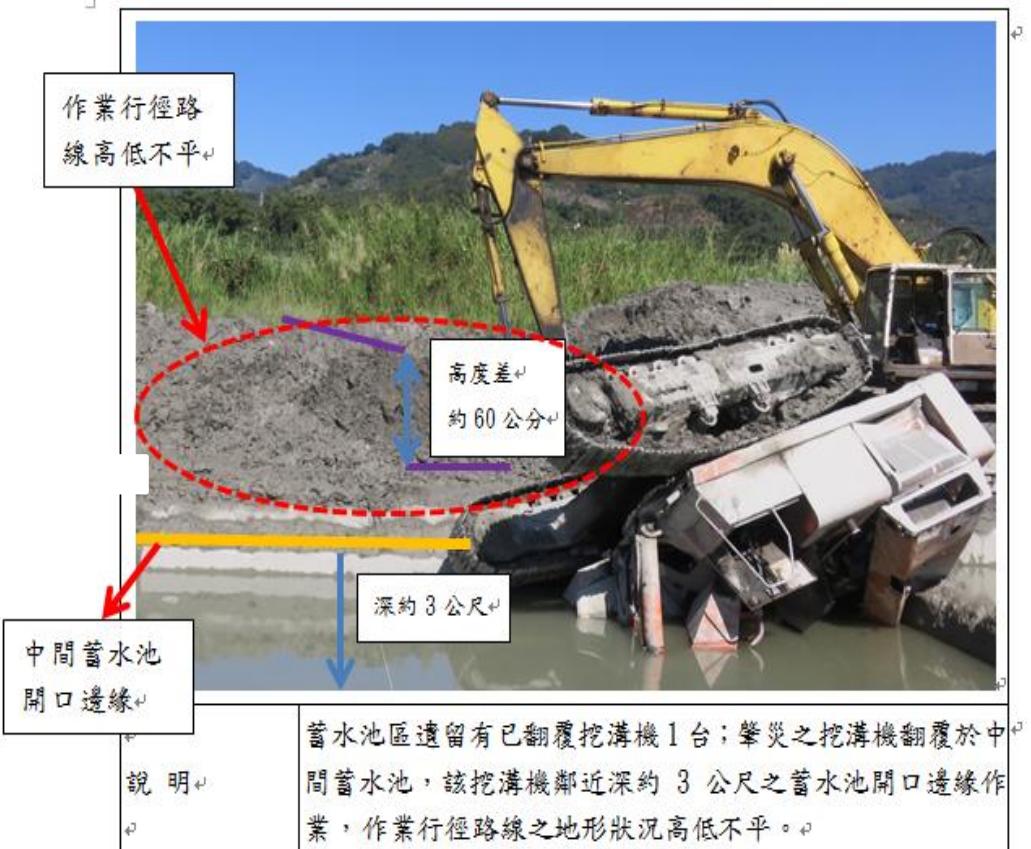
八、現場示意圖或照片：

(一)直接原因：操作車輛系營建機械(挖溝機)，連人帶機墜落蓄水池(高度約 3 公尺)，造成罹災者戴挽在吸入水、泥土，致窒息，經搶救後，罹災者戴挽在已無生命跡象當場宣告死亡。

不安全狀況：車輛系營建機械(挖溝機)，作業時未於事先調查該作業場所之地質、地形狀況等，適當告知作業勞工車輛系營建機械(挖溝機) 行經路線、作業方法及整理工作場所以預防該等機械之翻倒、翻落。

(一)雇主對於車輛系營建機械挖溝機，如作業時有因該機械翻落、表土崩塌等危害勞工之虞者，應於事先調查該作業場所之地質、地形狀況等，適當決定下列事項或採必要措施，並將第 2 款及第 3 款事項告知作業勞工：1、…。2、車輛系營建機械之行經路線。3、車輛系營建機械之作業方法。4、整理工作場所以預防該等機械之翻倒、翻落。(職業安全衛生設施規則第 120 條第 2、3、4 款暨職業安全衛生法第 6 條第 1 項)
