從事頂樓鐵皮搭設作業發生墜落災害致死重大職業災害

(113)1130010052

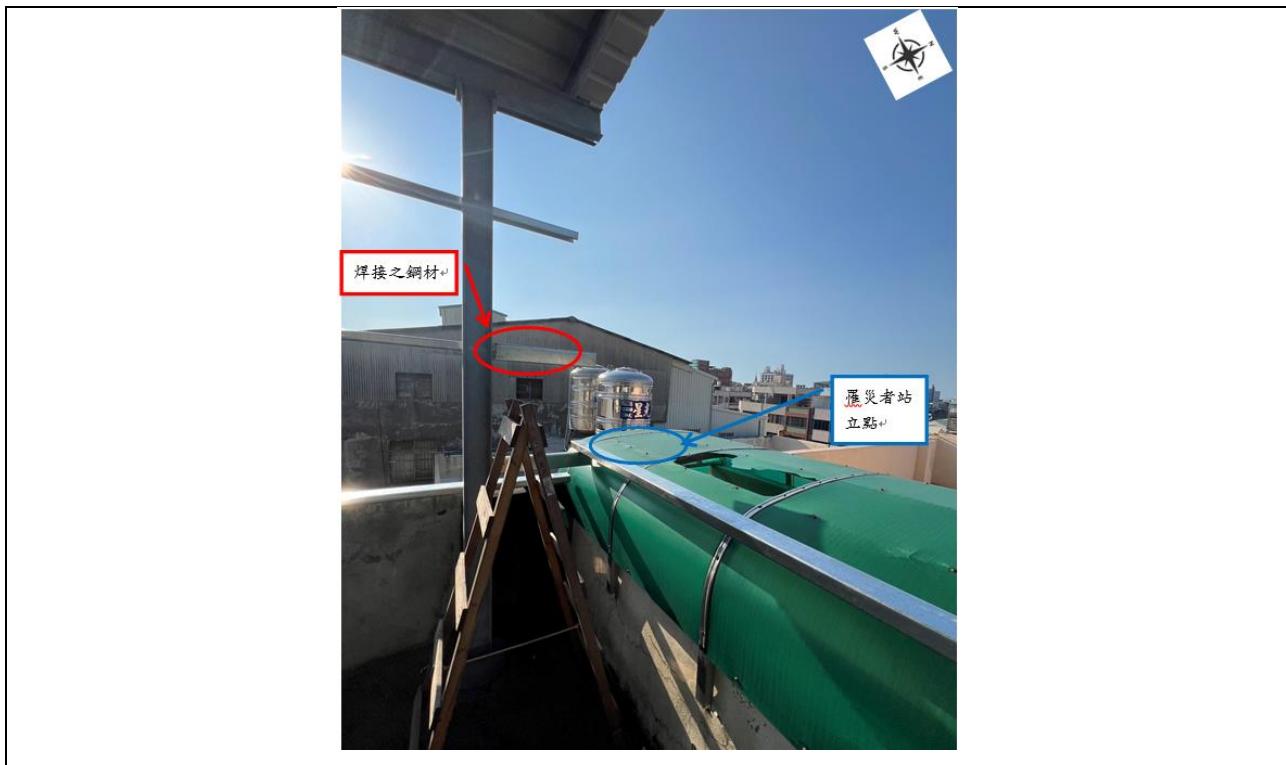
(1)對於在離地高度約 17.4 公尺之遮雨棚上從事鋼材焊接作業，未訂定墜落災害防止計畫，並依法定風險控制之先後順序進行規劃，採取適當墜落災害防止設施。

(2)對於在離地高度約 17.4 公尺之遮雨棚上從事鋼材焊接作業，未設置護欄或安全網等防護設備，或使勞工使用安全帶等防止墜落措施。

(3)對於在離地高度約 17.4 公尺之遮雨棚上從事鋼材焊接作業，勞工有墜落之虞者，未使勞工確實使用安全帶、安全帽及其他必要之防護具。

說明	罹災者阮○○(NGUYEN ○○)站立於遮雨棚上從事鋼材焊接作業，且作為二工作面上下設備之木製合梯，未具有具有堅固之構造、兩梯腳間未有金屬等硬質繫材扣牢且未有安全之防滑梯面。
----	---

- (一) 雇主對於高度 2 公尺以上之工作場所，勞工作業有墜落之虞者，應訂定墜落災害防止計畫，依下列風險控制之先後順序規劃，並採取適當墜落災害防止設施：一、經由設計或工法之選擇，儘量使勞工於地面完成作業，減少高處作業項目。二、經由施工程序之變更，優先施作永久構造物之上下設備或防墜設施。三、設置護欄、護蓋。四、張掛安全網。五、使勞工佩掛安全帶。六、設置警示線系統。七、限制作業人員進入管制區。八、對於因開放邊線、組模作業、收尾作業等及採取第一款至第五款規定之設施致增加其作業危險者，應訂定保護計畫並實施。(營造安全衛生設施標準第 17 條暨職業安全衛生法第 6 條第 1 項)。

- (四) 雇主對於使用之合梯，應符合下列規定：一、具有堅固之構造。二、其材質不得有顯著之損傷、腐蝕等現象。三、梯腳與地面之角度應在 75 度以內，且兩梯腳間有金屬等硬質繫材扣牢，腳部有防滑絕緣腳座套。四、有安全之防滑梯面。雇主不得使勞工以合梯當作二工作面之上下設備使用。(職業安全衛生設施規則第 230 條第 1 項及第 2 項暨職業安全衛生法第 6 條第 1 項)

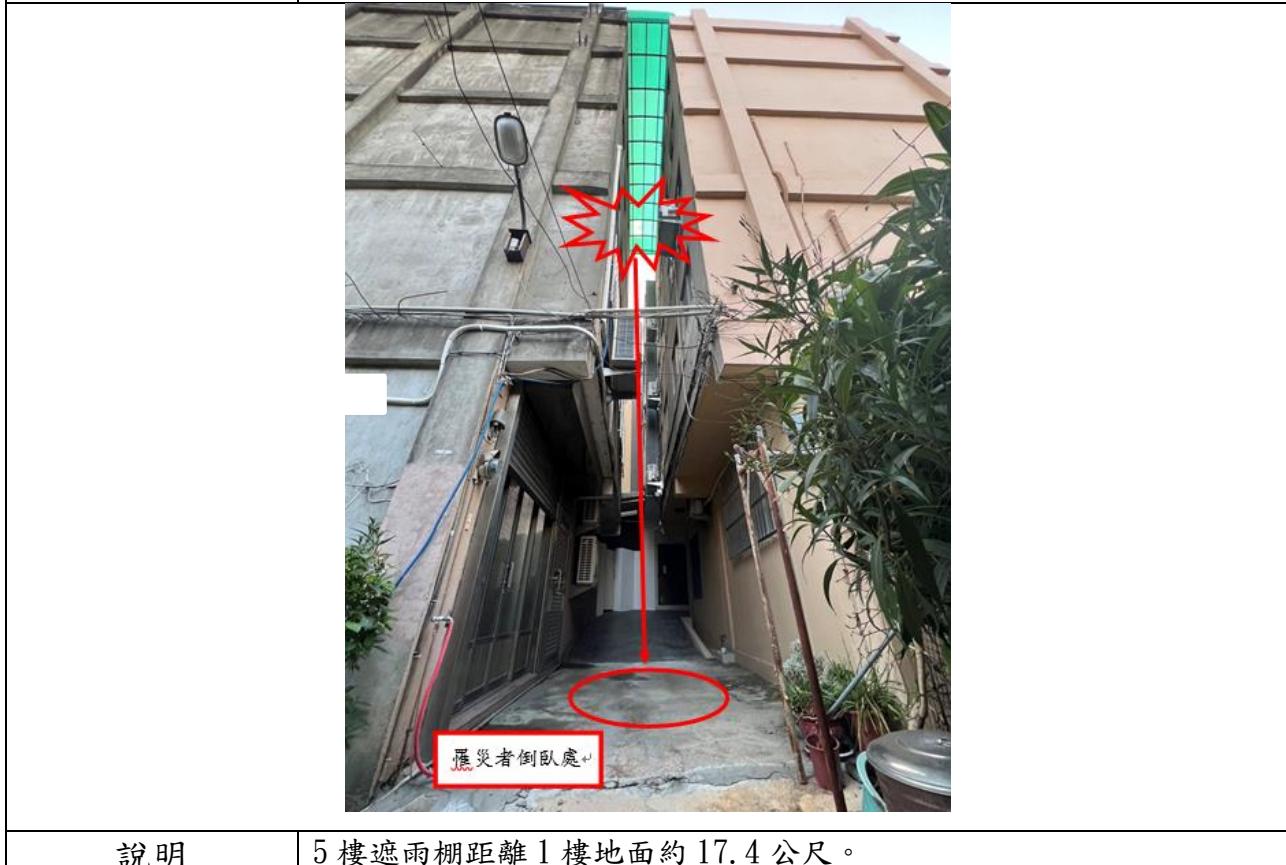
(一)直接原因：罹災者阮○○(NGUYEN ○○) 自離地高度約17.4公尺處墜落至地面，導致頭部外傷併顱內出血、顱骨粉碎性骨折不治死亡。

說明	5樓遮雨棚距離1樓地面約17.4公尺。
----	---------------------

- (三) 雇主對於高度 2 公尺以上之屋頂、鋼梁、開口部分、階梯、樓梯、坡道、工作臺、擋土牆、擋土支撐、施工構臺、橋梁墩柱及橋梁上部結構、橋臺等場所作業，勞工有遭受墜落危險之虞者，應於該處設置護欄、護蓋或安全網等防護設備。雇主設置前項設備有困難，或因作業之需要臨時將護欄、護蓋或安全網等防護設備開啟或拆除者，應採取使勞工使用安全帶等防止墜落措施。但其設置困難之原因消失後，應依前項規定辦理。(營造安全衛生設施標準第 19 條暨職業安全衛生法第 6 條第 1 項)。

- (五)對於在高度 2 公尺以上之高處作業，勞工有墜落之虞者，應使勞工確實使用安全帶、安全帽及其他必要之防護具。(職業安全衛生設施規則第 281 條第 1 項暨職業安全衛生法第 6 條第 1 項)。
- (六)雇主僱用勞工時，除應依附表 9 所定之檢查項目實施一般體格檢查外，另應按其作業類別，依附表 10 所定之檢查項目實施特殊體格檢查。(勞工健康保護規則第 16 條第 1 項暨職業安全衛生法第 20 條第 1 項)
- (七)第 2 條所定事業之雇主依附表 2 之規模，置職業安全衛生業務主管及管理人員。(職業安全衛生管理辦法第 3 條第 1 項暨職業安全衛生法第 23 條第 1 項)
- (八)雇主應依其事業單位之規模、性質，訂定職業安全衛生管理計畫，要求各級主管及負責指揮、監督之有關人員執行；勞工人數在 30 人以下之事業單位，得以安全衛生管理執行紀錄或文件代替職業安全衛生管理計畫。(職業安全衛生管理辦法第 12 條之 1 第 1 項暨職業安全衛生法第 23 條第 1 項)
- (九)雇主依第 13 條至第 63 條規定實施之自動檢查，應訂定自動檢查計畫。(職業安全衛生管理辦法第 79 條暨職業安全衛生法第 23 條第 1 項)
- (十)雇主對新僱勞工或在職勞工於變更工作前，應使勞工接受適於各該工作必要之一般安全衛生教育訓練。(職業安全衛生教育訓練規則第 17 條第 1 項暨職業安全衛生法第 32 條第 1 項)
- (十一)雇主應依職業安全衛生法及有關規定會同勞工代表訂定適合其需要之安全衛生工作守則，報經勞動檢查機構備查後，公告實施。(職業安全衛生法第 34 條第 1 項)
- (十二)勞工遭遇職業傷害或罹患職業病而死亡時，雇主除給予 5 個月平均工資之喪葬費外，並應一次給予其遺屬 40 個月平均工資之死亡補償。(勞動基準法第 59 條第 1 項第 4 款)
- (十三)雇主不得聘僱未經許可、許可失效或他人所申請聘僱之外國人。(就業服務法第 57 條第 1 項第 1 款)
