從事屋頂復原作業發生墜落致死重大災害

(112) 1120008979

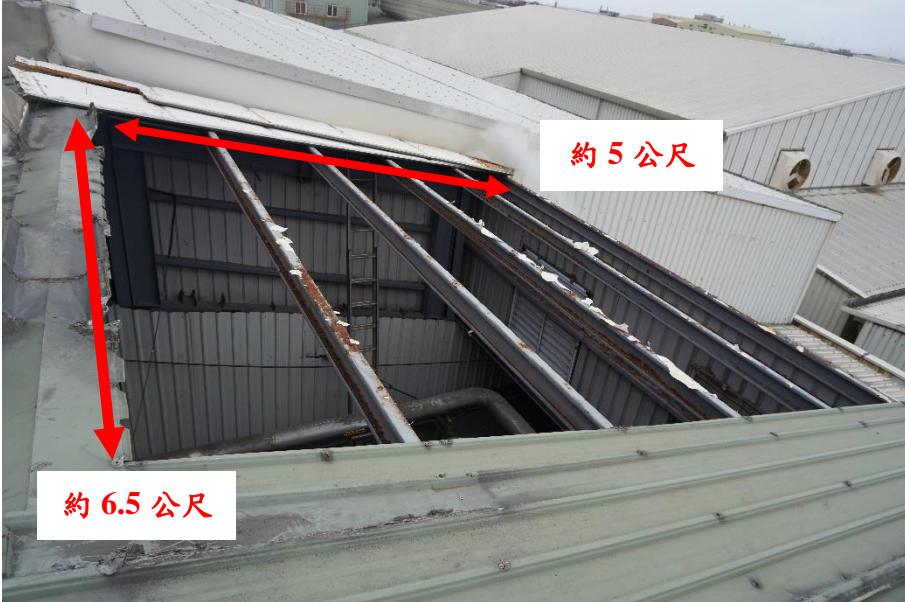
2. 使勞工於離地高度約14公尺之屋頂開口從事屋頂復原作業時，未於該處設置護欄、護蓋或安全網等防護設備，未採取使勞工使用安全帶等防止墜落措施。

說 明	災害發生現場醣酵槽吊運走後造成屋頂處產生面積約5公尺*6.5公尺之開口，未設置護欄、安全母索及勞工安全衛生必要防護設施。(112年2月25日於屋頂外部拍攝)

(四)雇主對於高度 2 公尺以上之屋頂、鋼梁、開口部分、階梯、樓梯、坡道、工作臺、擋土牆、擋土支撐、施工構臺、橋梁墩柱及橋梁上部結構、橋臺等場所作業，勞工有遭受墜落危險之虞者，應於該處設置護欄、護蓋或安全網等防護設備。雇主設置前項設備有困難，或因作業之需要臨時將護欄、護蓋或安全網等防護設備開啟或拆除者，應採取使勞工使用安全帶等防止墜落措施。但其設置困難之原因消失後，應依前項規定辦理。（營造安全衛生設施標準第 19 條暨職業安全衛生法第 6 條第 1 項）
