# 從事巡視作業發生與高溫接觸致死重大災害

(109)1090015978

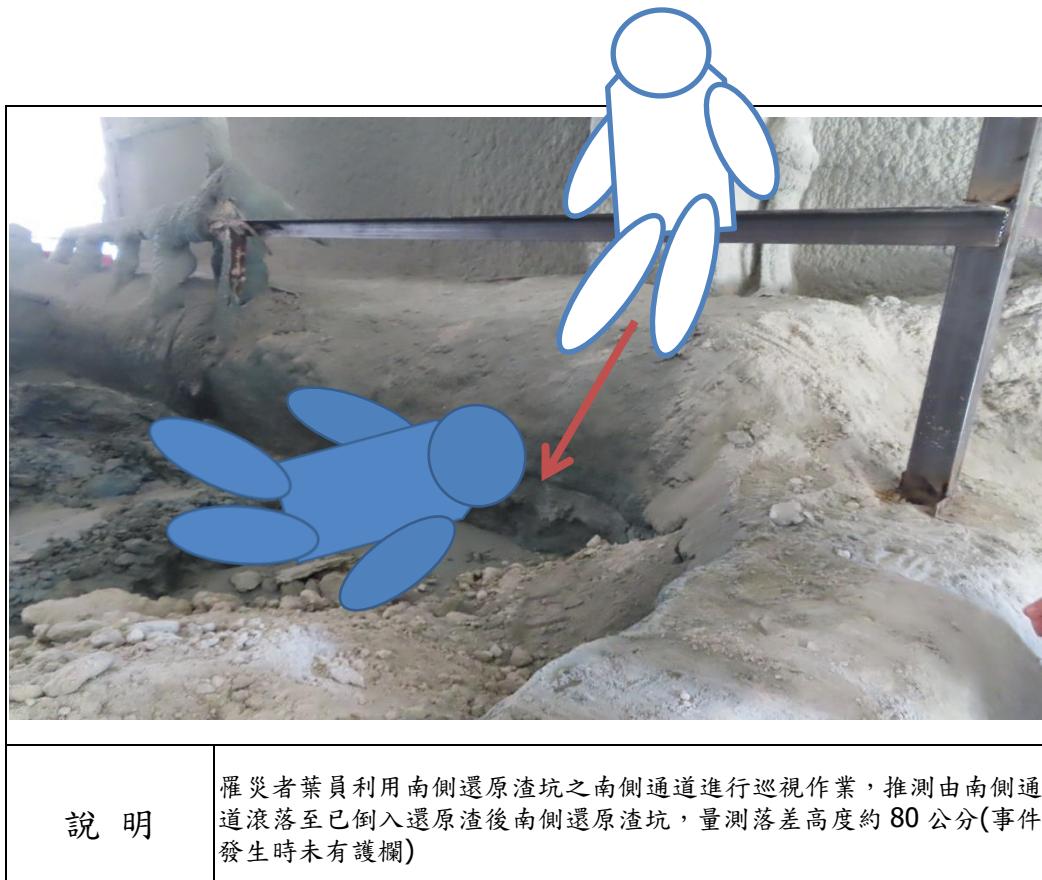
八、現場示意圖或照片：

109年2月17日8時許，罹災者葉○○於廠區內南側還原渣坑進行還原渣降溫作業，葉員將水注入還原渣坑後，於同日10時15分許利用南側通道巡視渣坑水位情形，因通道上堆積大量爐渣落塵難行，致葉員行經時滾落至還原渣坑內，遭坑內高溫還原渣及冷卻水燙傷，自行爬出渣坑後，向班員陳○○求助，隨即送往臺中榮民總醫院急救後不治死亡。

(一)直接原因：滾落至南側還原渣坑遭坑內高溫還原渣及冷卻水燙傷造成周身二至三度燒傷高溫吸入及併發症休克死亡。

(1)雇主架設之通道及機械防護跨橋，未依下列規定：有墜落之虞之場所，應置備高度75公分以上之堅固扶手。在作業上認有必要時，得在必要之範圍內設置活動扶手。

(一)雇主架設之通道及機械防護跨橋，應依下列規定：一、…。四、有墜落之虞之場所，應置備高度75公分以上之堅固扶手。在作業上認有必要時，得在必要之範圍內設置活動扶手。（職業安全衛生設施規則第36條第4款暨職業安全衛生法第6條第1項）
