勞工遭倒塌之旋風集塵器壓傷致死重大職業災害

(107) 1070009891

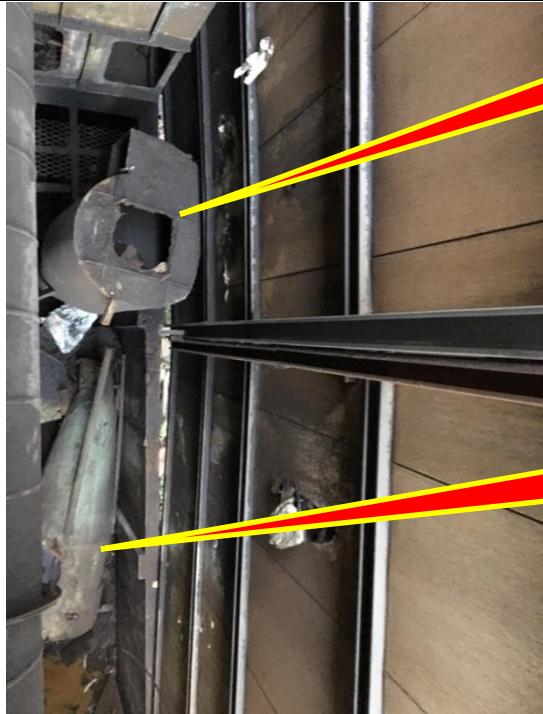
107年1月11日勞工A君及罹災者曾○○於○○興業股份有限公司從事3樓風管及排風機拆除部分螺絲作業，於當日14時許至廠房北側防火巷旋風集塵器擺放處清除地上污泥，清理過程中旋風集塵器倒塌壓到罹災者曾○○，造成周身挫壓傷併器官損傷，休克致死。

(一)直接原因：罹災者曾○○於工作中遭倒塌之旋風集塵器壓住致周身挫壓傷併器官損傷，導致休克而不治死亡。

- (1) 對於建築構造物及其附置物，未保持安全穩固，以防止崩塌等危害。
- (2) 對於工作場所有物體飛落之虞者，未設置防止物體飛落之設備，並供給安全帽等防護具，使勞工戴用。

照片 1 勞工遭倒塌之旋風集塵器壓傷致死

- (一) 雇主對於建築構造物及其附置物，應保持安全穩固，以防止崩塌等危害。（職業安全衛生設施規則第23條暨職業安全衛生法第6條第1項）
- (二) 雇主對於工作場所有物體飛落之虞者，應設置防止物體飛落之設備，並供給安全帽等防護具，使勞工戴用。（職業安全衛生設施規則第238條暨職業安全衛生法第6條第1項）
- (三) 雇主對新僱勞工、或在職勞工於變更工作前，應使其接受適於各該工作必要之安全衛生教育訓練。（職業安全衛生教育訓練規則第16條第1項暨職業安全衛生法第32條第1項）

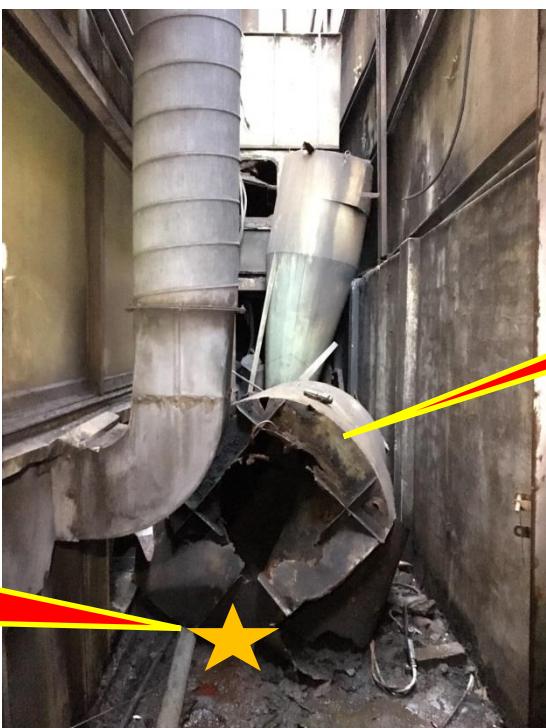
照片 2 勞工遭倒塌之旋風集塵器壓傷致死
