# 從事網路建設維護工程發生物體倒塌、崩塌致死重大職業災害

(112) 1120015062

一、行業分類：機電、電信及電路設備安裝業(4331)

二、災害類型：物體倒塌、崩塌（5）

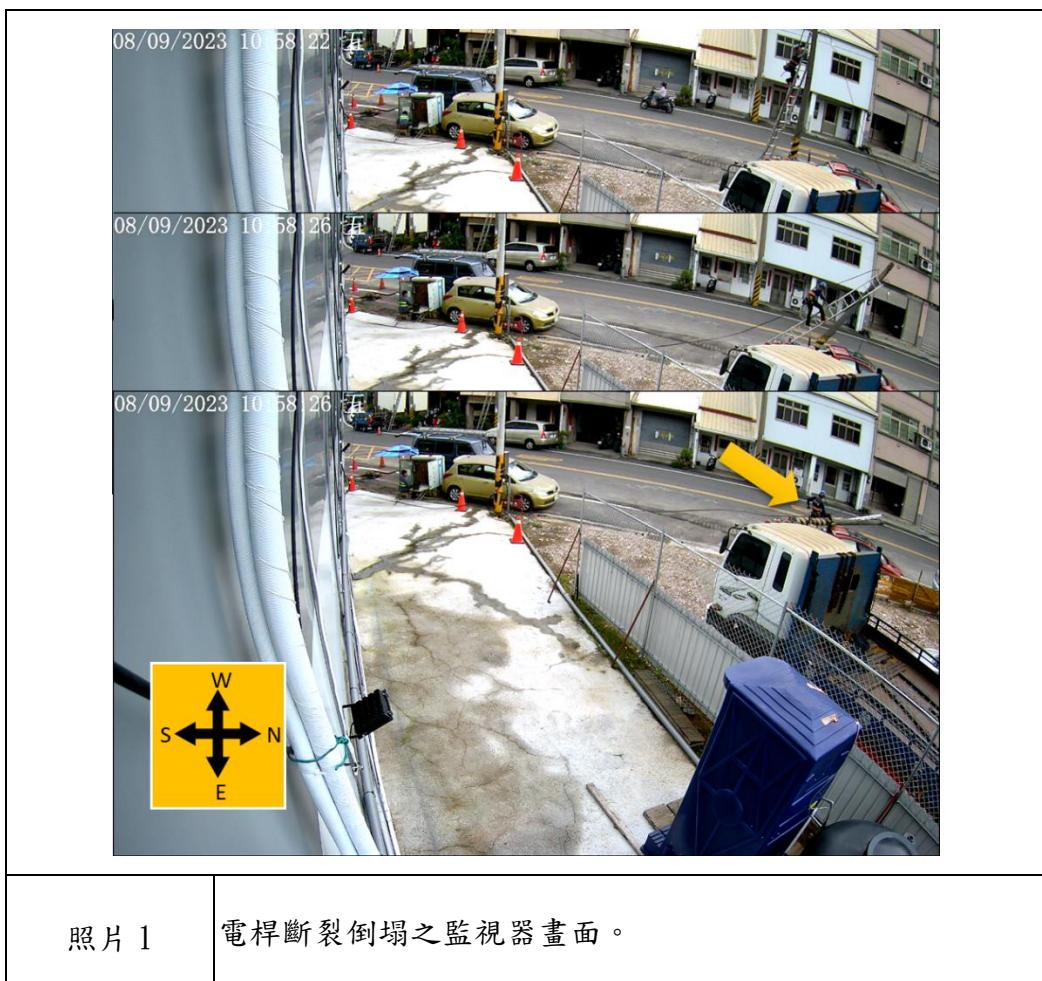
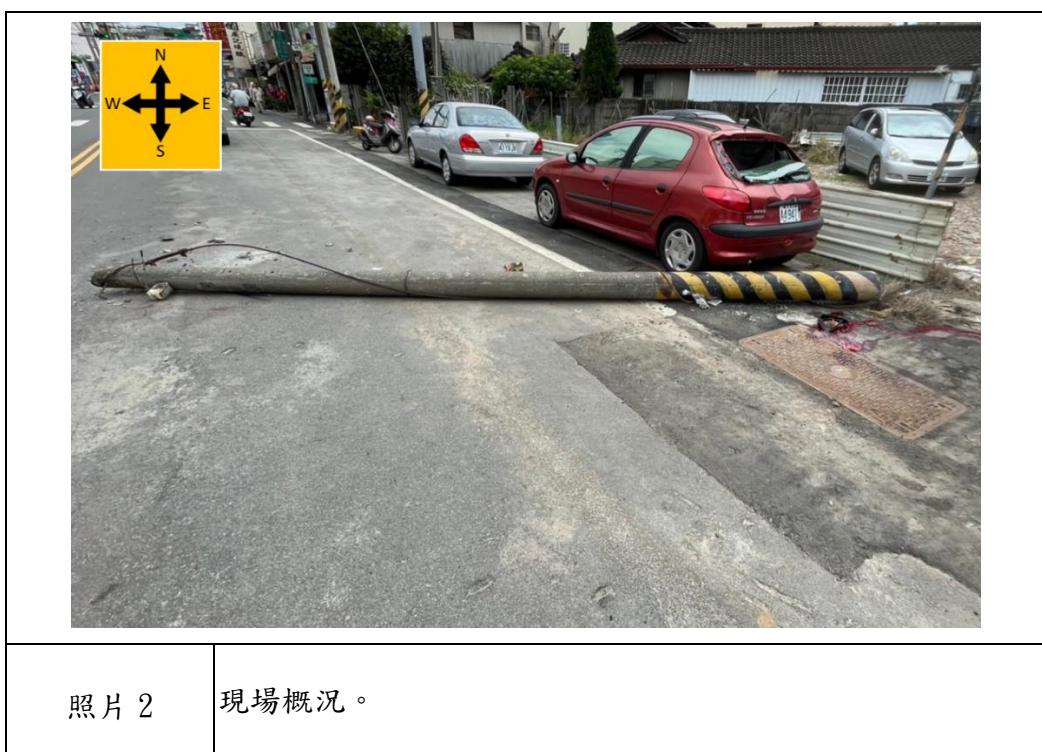
八、現場示意圖或照片：

112年9月8日11時許，罹災者林○○（下稱林員）從事上桿作業準備剪除附掛電桿之同軸電纜，使用移動梯架在肇災電桿上，攀爬至離地約3公尺之高度時，電桿自根部斷裂倒塌，先撞擊路旁車輛後滾落壓擊同時自移動梯墜落至地面之林員，致林員頭胸腹部鈍挫傷，送醫急救後因多重器官損傷不治身亡。

(一)直接原因：罹災者遭斷裂倒塌之電桿壓擊，造成頭胸腹部鈍挫傷，致多重器官損傷而死亡。

(1) 雇主使勞工攀爬電桿作業前，未對於電杆桿基及作業環境有無遭掏空、腐蝕等情形實施風險評估。

(2) 對於勞工在高度2公尺以上之處所作業，未先以設置工作台等方式從事同軸電纜剪除作業。

(一) 機械、設備、器具、原料、材料等物件之設計、製造或輸入者及工程之設計或施工者，應於設計、製造、輸入或施工規劃階段實施風險評估，致力防止此等物件於使用或工程施工時，發生職業災害。（職業安全衛生法第5條第2項）

- (二) 雇主對於在高度 2 公尺以上之處所進行作業，勞工有墜落之虞者，應以架設施工架或其他方法設置工作台。但工作台之邊緣及開口部分等，不在此限。（職業安全衛生設施規則第 225 條第 1 項暨職業安全衛生法第 6 條第 1 項）
- (三) 雇主對在職勞工，應依下列規定，定期實施一般健康檢查：一、年滿 65 歲者，每年檢查 1 次。二、40 歲以上未滿 65 歲者，每 3 年檢查 1 次。三、未滿 40 歲者，每 5 年檢查 1 次。（勞工健康保護規則第 17 條第 1 項暨職業安全衛生法第 20 條第 1 項）。
- (四) 雇主應依其事業單位之規模、性質，訂定職業安全衛生管理計畫，要求各級主管及負責指揮、監督之有關人員執行；勞工人數在 30 人以下之事業單位，得以安全衛生管理執行紀錄或文件代替職業安全衛生管理計畫。（職業安全衛生管理辦法第 12 條之 1 第 1 項暨職業安全衛生法第 23 條第 1 項）
- (五) 雇主依第 13 條至第 63 條規定實施之自動檢查，應訂定自動檢查計畫。（職業安全衛生管理辦法第 79 條暨職業安全衛生法第 23 條第 1 項）
- (六) 雇主應依本法及有關規定會同勞工代表訂定適合其需要之安全衛生工作守則，報經勞動檢查機構備查後，公告實施。（職業安全衛生法第 34 條第 1 項）
