進行外牆清洗作業從移動式起重機搭乘設備上發生墜落災害致死重大職業災害

(112) 1120013285

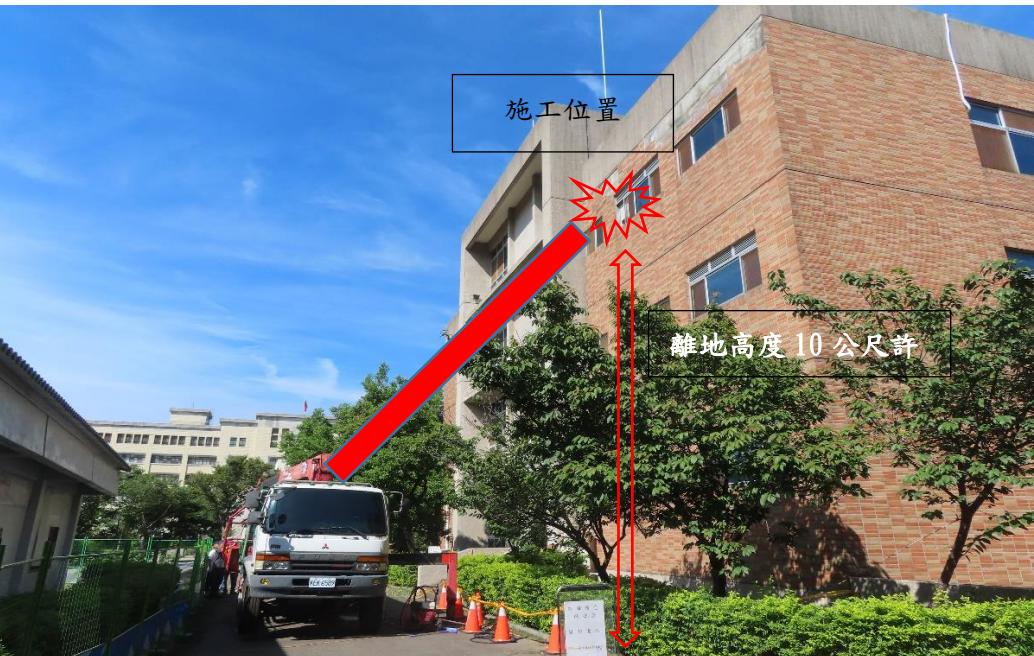
說明	災害發生地點農業部林業及自然保育署臺中分署【前行政院農業委員會林務局東勢林區管理處(本處大樓)，地址：臺中市豐原區南陽路逸仙莊 1 號】。
----	---

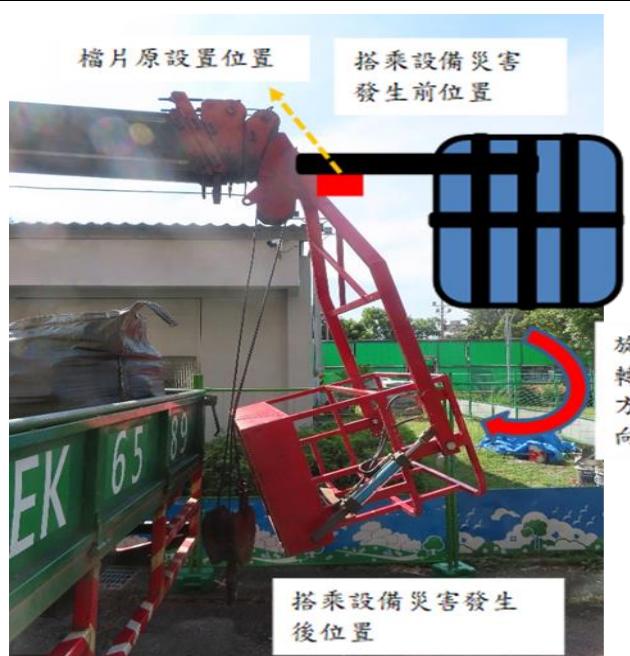
(2) 以搭乘設備乘載勞工，未防止其翻轉。

- (3) 搭乘設備未設置安全母索或防墜設施，並未使勞工佩戴全身背負式安全帶。
- (4) 搭乘設備未有足夠強度，其使用之材料不得有影響構造強度之損傷、變形或腐蝕等瑕疵。
- (5) 移動式起重機搭乘設備整體構造，未委託中央主管機關認可之專業機構簽認。
- (6) 起重機載人作業前，未先以預期最大荷重之荷物，進行試吊測試，將測試荷物置於搭乘設備上，吊升至最大作業高度，保持 5 分鐘以上，確認其平衡性及安全性無異常。
- (7) 未確認搭乘設備之本體、連接處及配件等，均無構成有害結構安全之損傷。
- (8) 起重機之載人作業，未依據作業風險因素，事前擬訂作業方法、作業程序、安全作業標準及作業安全檢核表，使作業勞工遵行。
- (9) 未指派適當人員實施作業前檢點、作業中查核及自動檢查等措施，隨時注意作業安全，相關表單紀錄於作業完成前，並應妥存備查。

說明	搭乘設備擋片斷裂後造成搭乘設備翻轉之示意圖。
----	------------------------

- (二) 雇主對於前項但書所定防止墜落措施，應辦理事項如下：
 - 一、以搭乘設備乘載或吊升勞工，並防止其翻轉及脫落。
 - 二、搭乘設備需設置安全母索或防墜設施，並使勞工佩戴安全帽及符合國家標準 CNS 14253-1 同等以上規定之全身背負式安全帶。(起重升降機具安全規則第 35 條第 2 項第 1 款及第 2 款暨職業安全衛生法第 6 條第 1 項)

- (三) 雇主對於前條第 2 項所定搭乘設備，應依下列規定辦理：
 - 一、搭乘設備應有足夠強度，其使用之材料不得有影響構造強度之損傷、變形或腐蝕等瑕疵。(起重升降機具安全規則第 36 條第 1 項第 1 款暨職業安全衛生法第 6 條第 1 項)
- (四) 雇主使用移動式起重機吊掛搭乘設備搭載或吊升人員作業時，應依下列規定辦理：
