發生感電災害致死重大職業災害

(107) 1070008455

一、行業分類：清潔服務業(8120)

二、災害類型：感電(13)

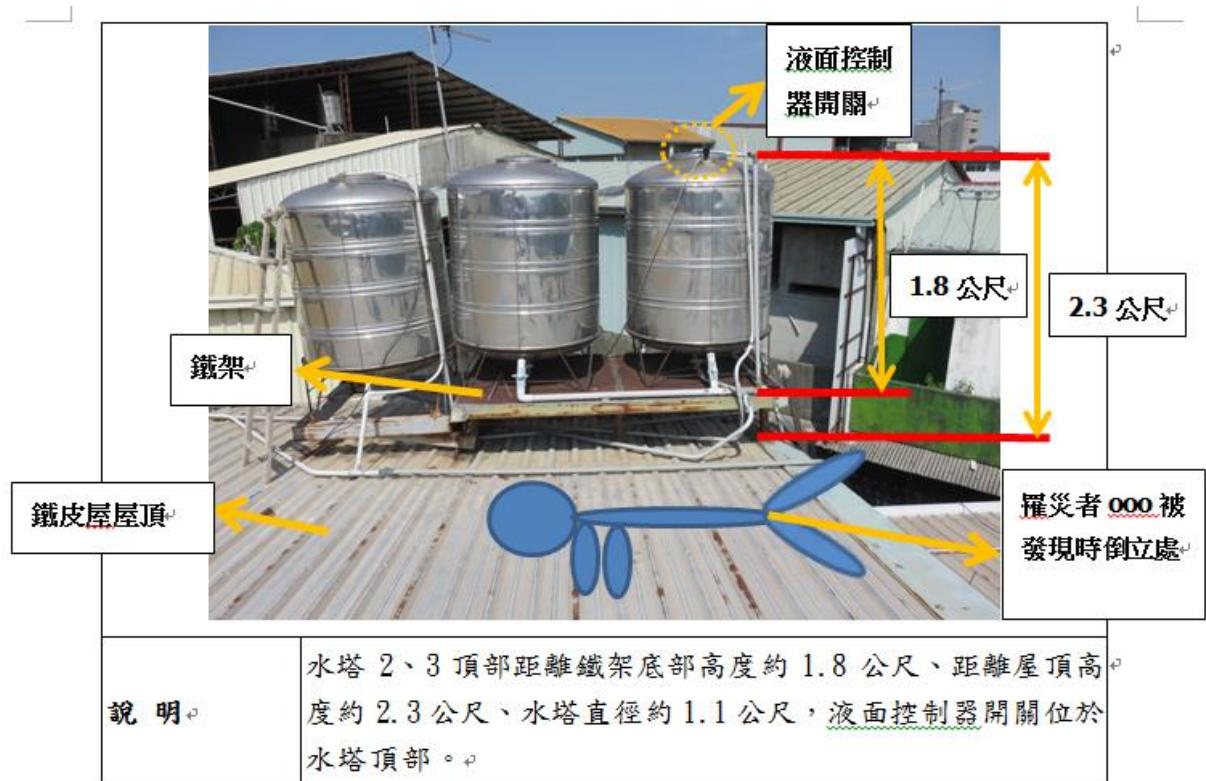
八、現場示意圖或照片：

(一)直接原因：罹災者 000 右胸部碰觸水塔液面控制器開關電源接線端子裸露處(單相供電電壓 220 伏特)而感電，造成右胸部電灼傷，導致心因性休克死亡。

不安全狀況：對於電氣機具之帶電部分(水塔液面控制器開關電源接線端子裸露處)，於作業中有因接觸(含經由導電體而接觸者)致發生感電，未設防止感電之護圍或絕緣被覆。

罹災者 000 從事清洗屋頂水塔作業時，當時氣溫約 33°C 致滿身大汗、穿著之白色上衣因而潮濕，使用木梯站立在水塔 2、水塔 3 之間，在水塔 3 液面控制器開關電源送電情形下，可能身體貼著水塔 3 金屬外殼，手持掃把清洗水塔內青苔，因右胸部碰觸液面控制器開關電源接線端子裸露處(單相供電電壓 220 伏特)，導致電流從右胸部進入通過心臟，並經由身體與水塔 3 金屬外殼碰觸之部位，流經鐵架及鐵皮屋頂後，導入大地構成感電迴路，經送醫急救仍不治死亡。

(一)雇主對於電氣機具之帶電部分，如勞工於作業中或通行時，有因接觸(含經由導電體而接觸者)或接近致發生感電之虞者，應設防止感電之護圍或絕緣被覆。(職業安全衛生設施規則第 241 條暨職業安全衛生法第 6 條第 1 項)
