# 总控中心安全检查报告

| 实验室 | 总控中心 | 检查人 | admin |

### 1. 总控中心(2026-05-05 01:05)

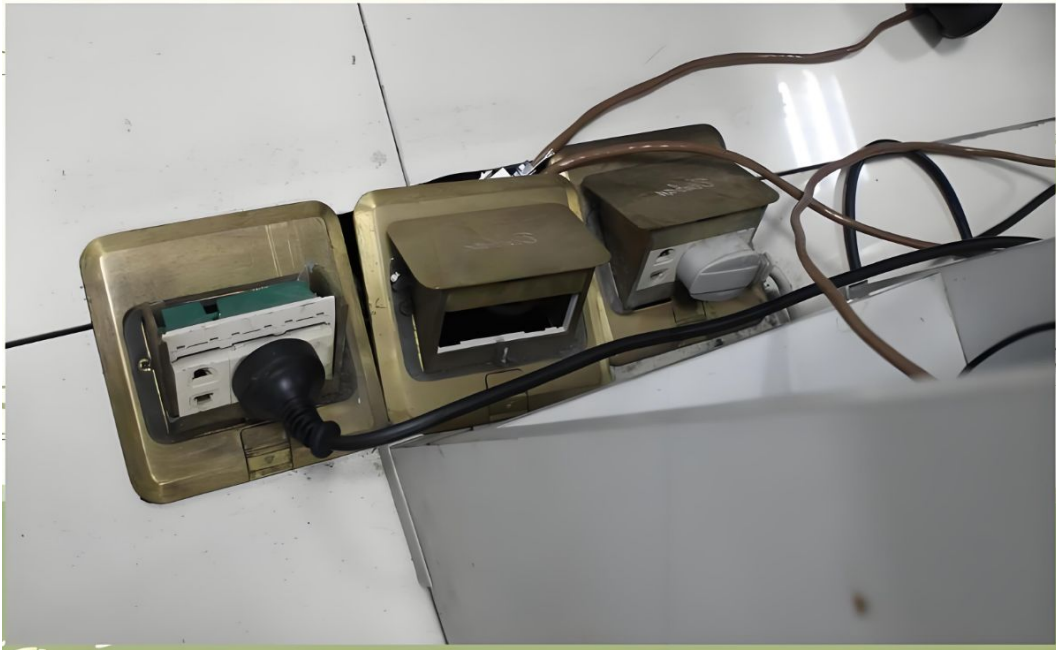
整体评估:图片显示实验室电气插座区域存在电线杂乱和设备过载风险，需注意防火安全。

| # | 隐患 | 类别 | 风险 | 描述 | 建议 |
|---|---|---|---|---|---|
| 1 | 电线杂乱 | 电气 | 中 | 多根电线在插座上方交叉缠绕，可能因摩擦或短路引发火灾隐患。 | 整理电线，使用理线器固定，避免过度弯曲或拉扯。 |
| 2 | 插座过载 | 电气 | 中 | 一个插座上连接了多个大功率设备，可能导致电路过载和发热。 | 减少同时使用的电器数量，必要时增加独立电源插座。 |
| 3 | 设备裸露 | 电气 | 低 | 部分插座盖板缺失或损坏，导致内部线路暴露，存在触电或短路风险。 | 立即修复或更换损坏的插座盖板，确保设备完全封闭。 |

1. 电线杂乱: 电线布局不合理, 存在交叉缠绕现象, 不仅影响美观, 还可能导致线路老化加速, 增加短路或漏电的风险。
2. 插座过载: 多个电器设备同时接入同一插座, 超出其承载能力, 易引发过热甚至起火。
3. 设备裸露: 部分设备未进行有效防护, 暴露在外, 增加了意外触碰或损坏的可能性。

1. 立即整改: 针对电线杂乱和插座过载问题, 应优先处理。建议重新规划电线走向, 使用线槽或固定装置整理线路; 同时更换或增加插座, 确保每个设备有独立电源供应。
2. 限期整改: 对于设备裸露问题, 应在短期内完成防护措施, 如加装防护罩或隔离栏, 避免人员误触或设备受损。
3. 长期关注: 定期检查电气设备运行状态, 及时更换老化线路和插头, 确保用电安全。
