# 2楼走廊安全检查报告

| 实验室 | 2楼走廊 | 检查人 | admin |

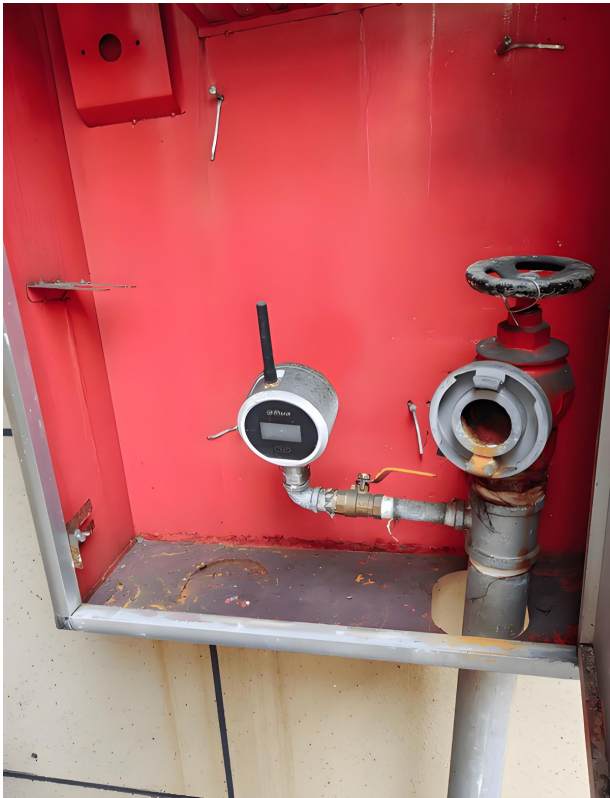
### 1. 2楼走廊(2026-05-04 12:43)

整体评估:图片显示消防设施箱内部，存在设备老化和杂物堆积的安全隐患。

| # | 隐患 | 类别 | 风险 | 描述 | 建议 |
|---|---|---|---|---|---|
| 1 | 阀门锈蚀 | 其他 | 中 | 右侧消防栓阀门表面有明显锈蚀和污垢，可能影响其正常开启和使用，存在应急时失效的风险。 | 立即清洁并检查阀门密封性，必要时更换新阀门，确保设备处于良好工作状态。 |
| 2 | 杂物堆积 | 通道 | 低 | 箱体内部底部有油漆等杂物堆积，可能在紧急情况下阻碍操作或造成二次污染。 | 清理箱体内部杂物，保持通道畅通，并定期维护以防止类似情况发生。 |
