# Vérification de la qualité des données (2022)

Pour tester la qualité des capteurs, je me base sur le nombre de ligne que ceux-ci doivent générer sur 7 jours et sur l'apparence des graphes.

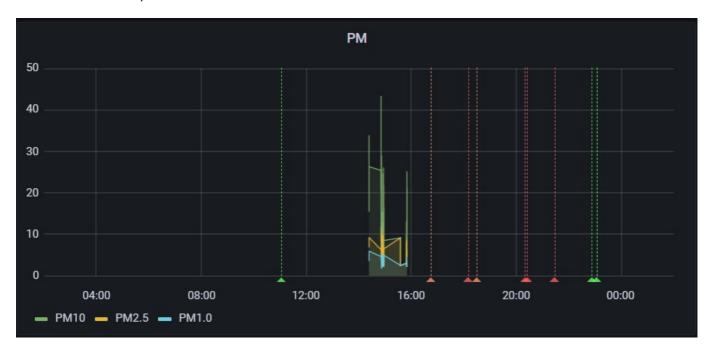
#### participant 15 - kit 5

- PMScan (1386DC)
  - o le temps d'utilisation n'est pas fournis mais il est précisé que les données sont partielles
  - o nombre de lignes obtenu : 133
  - o pourcentage de couverture : 0.1 %
  - o les graphes du capteur comporte de nombreuses courbes linéaires et des données sur des laps de temps très courts

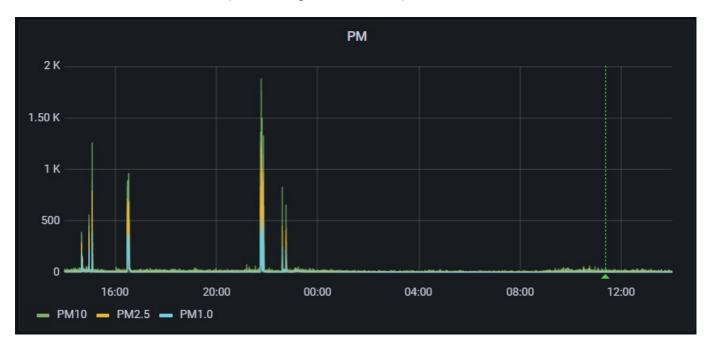
#### participant 116 - kit 16

- PMScan (648973)
  - o le temps exacte d'utilisation n'est pas renseigné
  - o nombre de lignes obtenu : 101104
  - o pourcentage de couverture : 83.5 %
  - o le graphe du capteur ne semble pas présenter de courbes linéaires pendant toute la durée de son utilisation mais il présente régulièrement des pics
