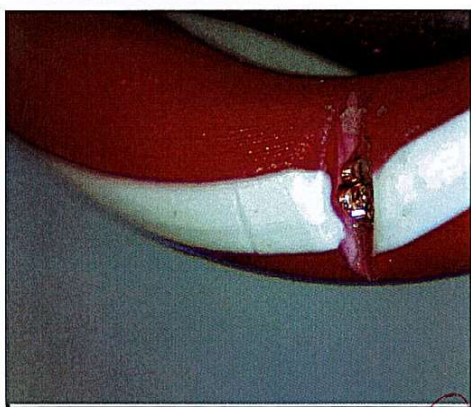
3.1.1. C BK 5\*  
fil endommagé 100 (1.5) ✓

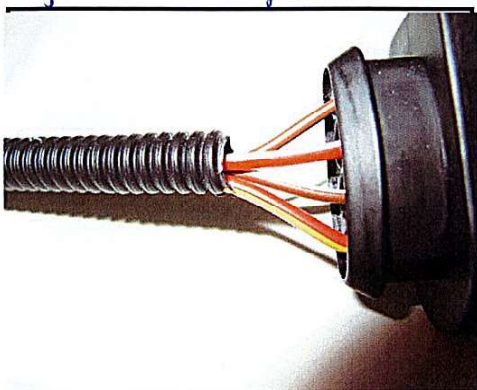
(1) ✓ 5.2. S Tube gorge  
mal coupé 50

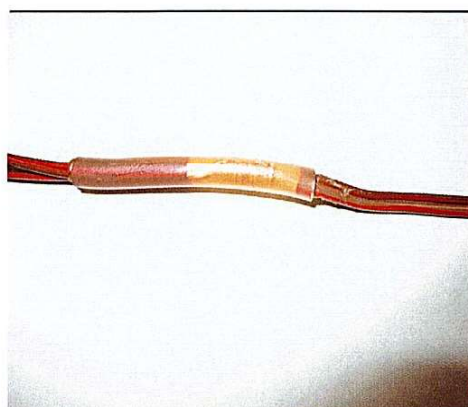
5.1. H → C Brevanchement de 75  
l'isolation n'est pas selon spécification (1) ✓

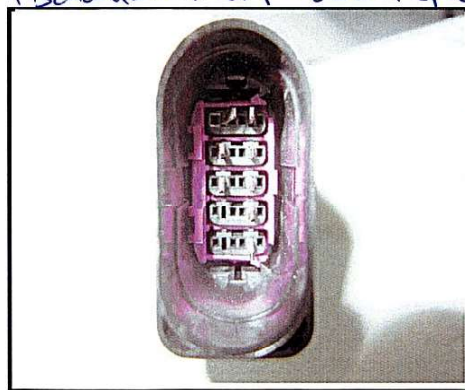
1.1.1. D Contact endommagé  
100 (1) ✓

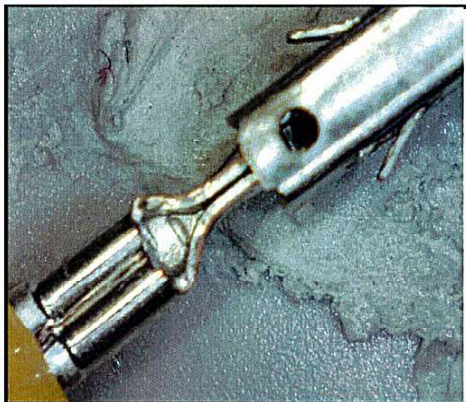
1.1.1. Isolation trop  
court 75 (X)

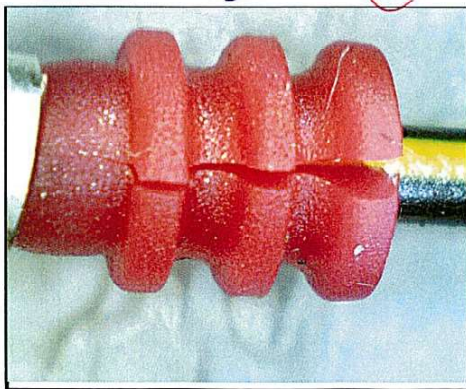
✓ 1.5 4.2.C joint d'étanchéité  
endommagé 100 GKS\*

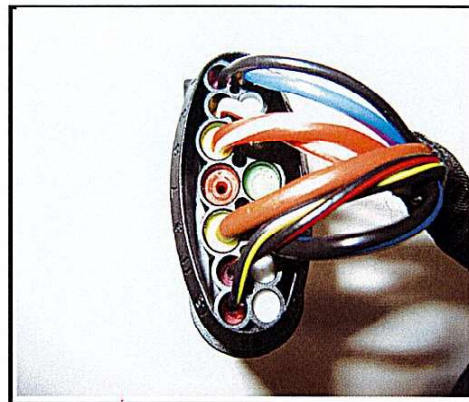
~~4.1.A endommagé sans influence  
de l'étanchéité 50~~ 4.1.A GKS\*

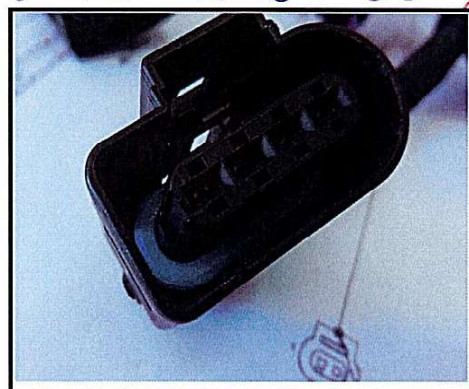
2. 6 Verrouillage secondaire  
manquant 100 (X)

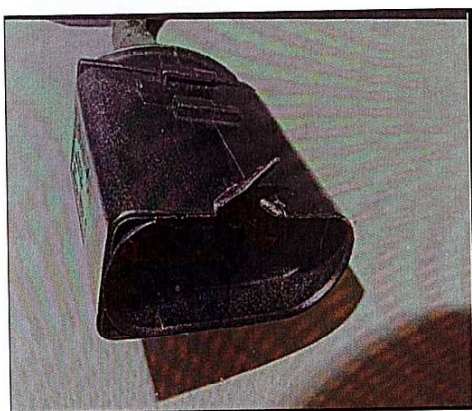
2.D double endommagé  
75

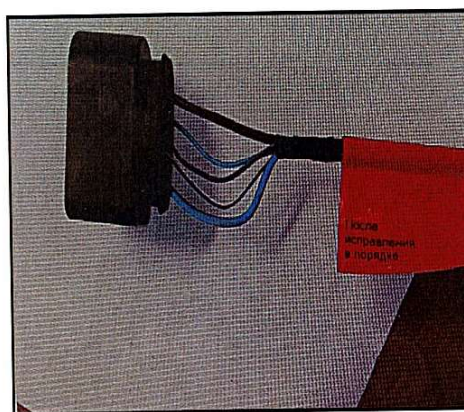
3.1.1.j fil. Tendu 50

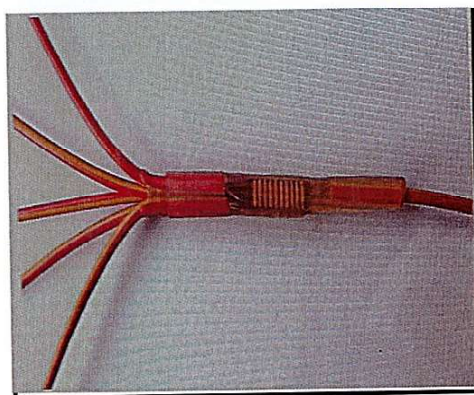
1.3.1.M structure  
faux 75

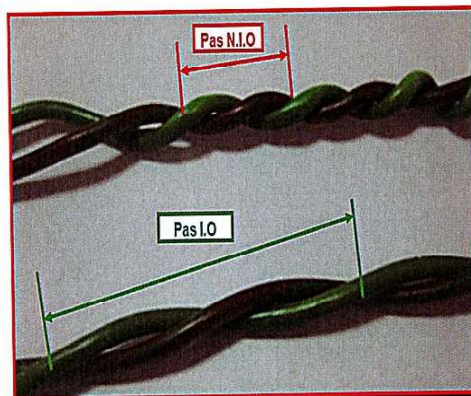
3.1.1.R -> pas de torsadage  
non conforme 100

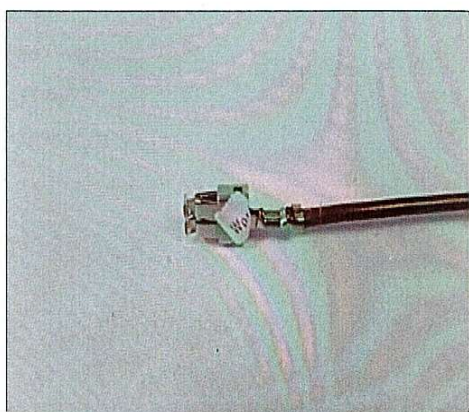
1.1.1. j Corps étranger  
sur le contact 75

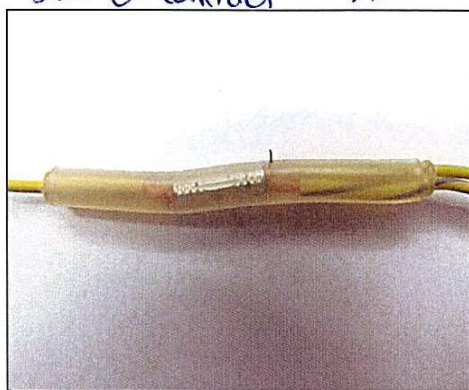
5.1.F → isolation  
✓ percée 100 9K5\*

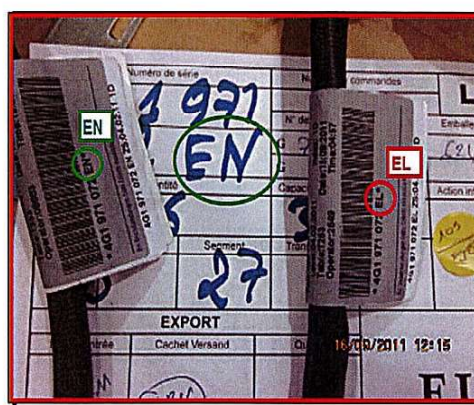
8.1.R Identification non visible  
✓ ① 75.

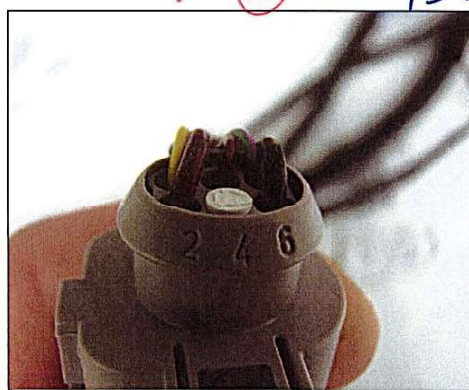
4.1.H Profondeur d'insertion  
non conforme 50

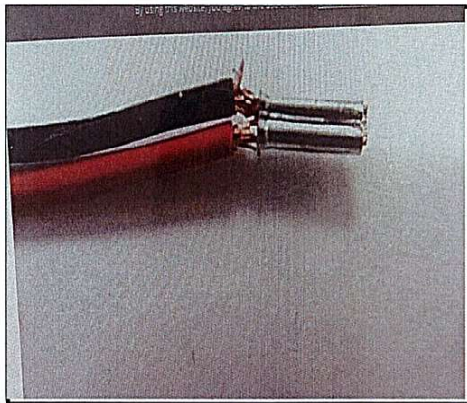
① ✓ 1.2.G → Brins de 100  
cuivre non complètement  
soudés

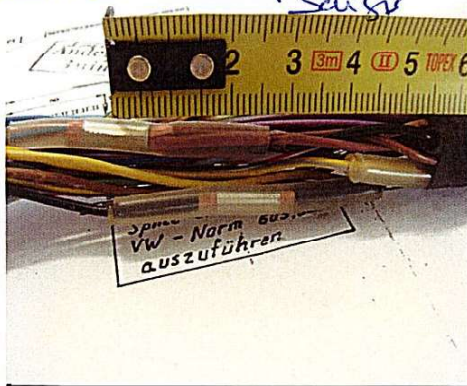
① 5.1.H → chevauchement  
de l'isolation n'est pas  
selon spécification  
75

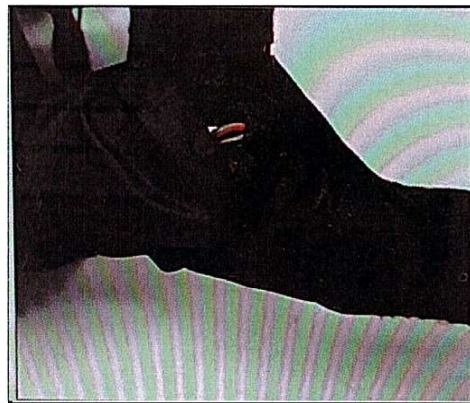
6.1.E Enrubanage pas  
selon dessin 100 ① ✓

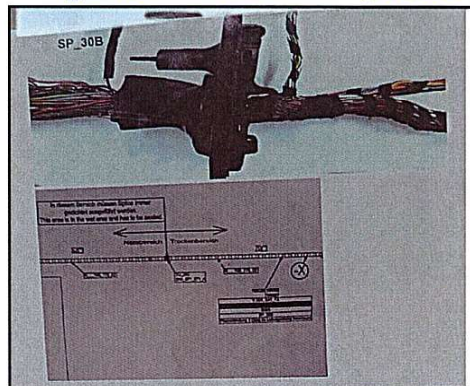
1.3.1.E isolation  
de fils fusionnée 1.13.A  
75 9K5
