### Informe de diagnóstico de todo el sistema

Hacer : RAM

Modelo :Promaster2500

VIN:3C6TRVCG5GE122113

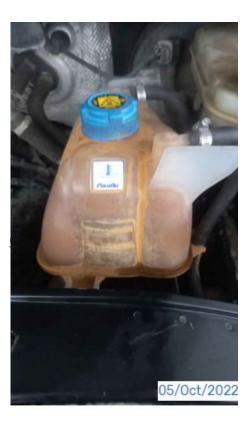
### Tapon de radiador y deposito recuperador

se recomienda revisión de sistema de enfriamiento (evidencia de fuga de anticongelante)
