## **ENTRADA**

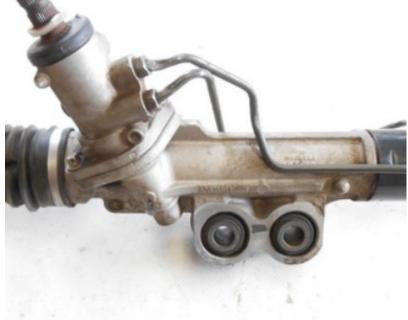
CREMALLERA DESMONTADA
