报告编号: JD-2022-169

房屋结构安全性

鉴定报告

项 目 名 称:	张小红 私宅
项目地址:	安仁县永乐江镇校园巷 25 号前幢
签发日期:	2022 年 7 月 30 日

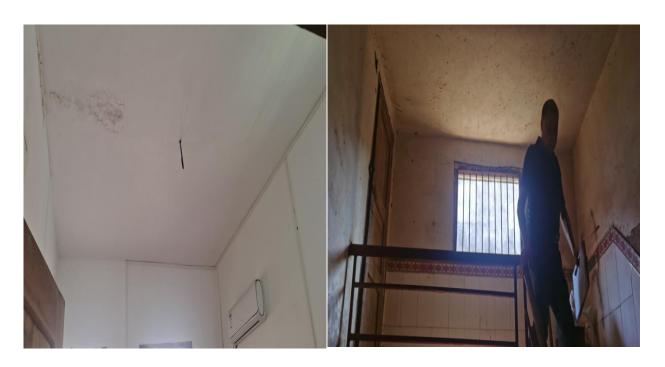
2 楼 3×E-D 轴墙体开裂、有裂缝, 2 楼 C-E×5-6 楼板有裂缝、渗漏。现场 典型情况见如下照片。

- 1、应对该房屋墙体及楼板面开裂、裂缝、渗漏位置进行整改和修缮。
- 2、应控制楼面、屋面使用荷载,不得随意增加楼面、屋面荷载;
- 3、在使用年限内未经技术鉴定或设计许可,不得改变结构用途及使用环境;
- 4、现阶段建筑物正常使用时,须由有资质的技术部门进行定期观测和检查,如涉及到周边地质变化、主体结构荷载较大变化的改造,或有倾斜、墙体裂缝发展等情况,业主应及时向有关单位反映情况以便采取有效处理措施。
- 5、改造时该工程应尽量使用轻质装修材料;施工期间,不应将施工建材、 器材等集中堆放。
- 6、在改造过程中应密切观测该工程的异常情况,如出现主要承载构件的开 裂、变形等异常情况,应马上停止施工,并报检测及设计单位复核,采取相 应有效措施后,方可继续施工。
- 7、建议改造及后续使用过程中对该工程按照《建筑变形测量规范》JGJ 8-2016 的要求对其进行沉降观测。
