# 杰理产品认证

## 二、常见问题处理：

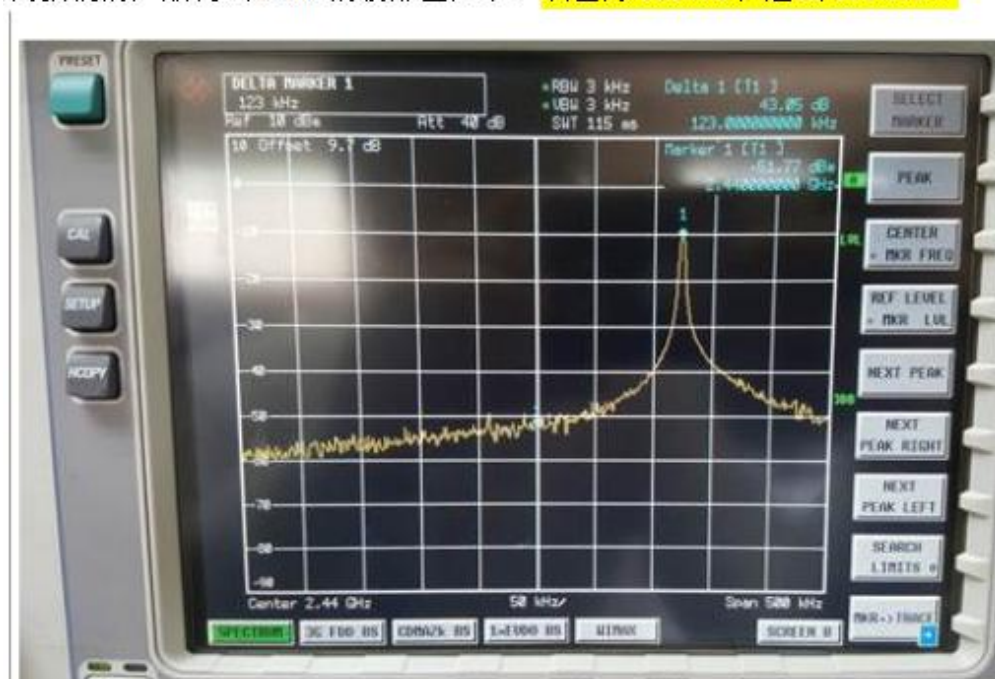
如果出现频率范围超出了限值:

而我们的产品测试 2440 的波形图如下: 误差为 123KHZ, 超出 120KHZ。

- 1、调试软件里面的晶振电容参数
- 2、更换晶振
