# Zastosowanie sztucznej inteligencji w diagnostyce samochodowej

Case study: Seat Toledo 2, 1.9 TDI ASV

Diagnostyka OBD2 z użyciem narzędzi AI

Praca zaliczeniowa

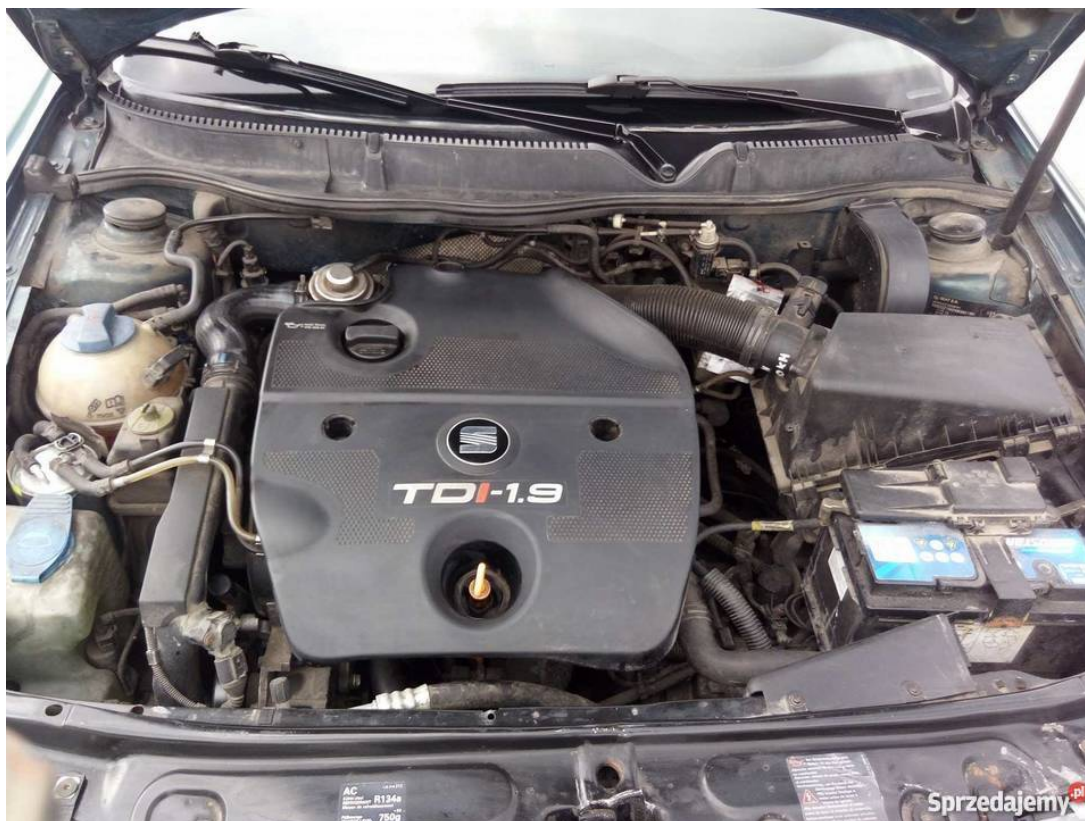
Mechanik potwierdził wizualną nieszczelność uszczelki EGR. Nieszczelność w układzie dolotowym może zaburzać pracę silnika, ale nie jest główną przyczyną overboostu.

Figure 2: Komora silnika 1.9 TDI ASV – lokalizacja EGR, N75 i turbiny

1. **Test N75:** Zamienić zawór N75 z N18 (EGR) – oba są identyczne. Jeśli overboost zniknie, wymienić N75.

2. **Wymienić uszczelkę EGR** (nr części: 028 131 547 A, ok. 20-40 zł).
3. **Sprawdzić wężyki podciśnienia** przy N75 i siłowniku VNT.
4. **Zakupić VAG KKL 409.1** (ok. 80 zł) – stabilniejszy interfejs do pełnej diagnostyki VAG z VCDS Lite.
