# Zastosowanie sztucznej inteligencji w diagnostyce samochodowej

Case study: Seat Toledo 2, 1.9 TDI ASV

Diagnostyka OBD2 z użyciem narzędzi AI

Praca zaliczeniowa

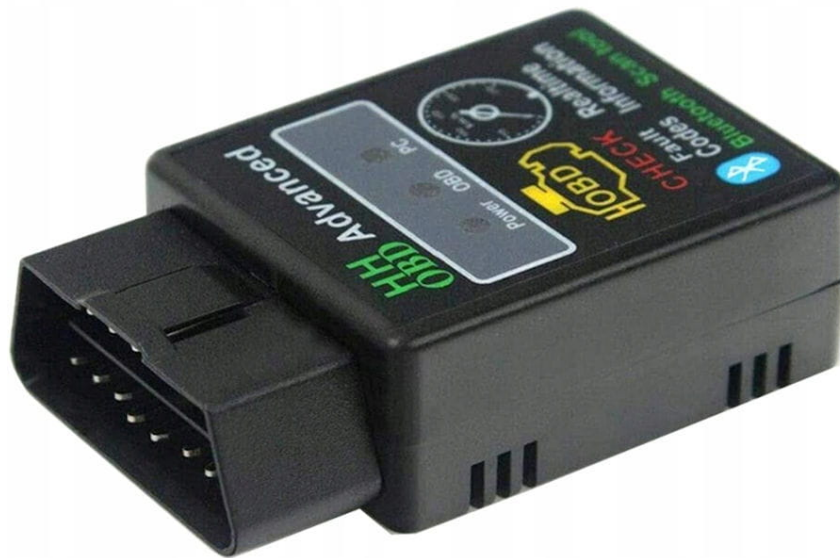
Figure 1: Interfejs ELM327 Bluetooth (klon TDA81) użyty w projekcie

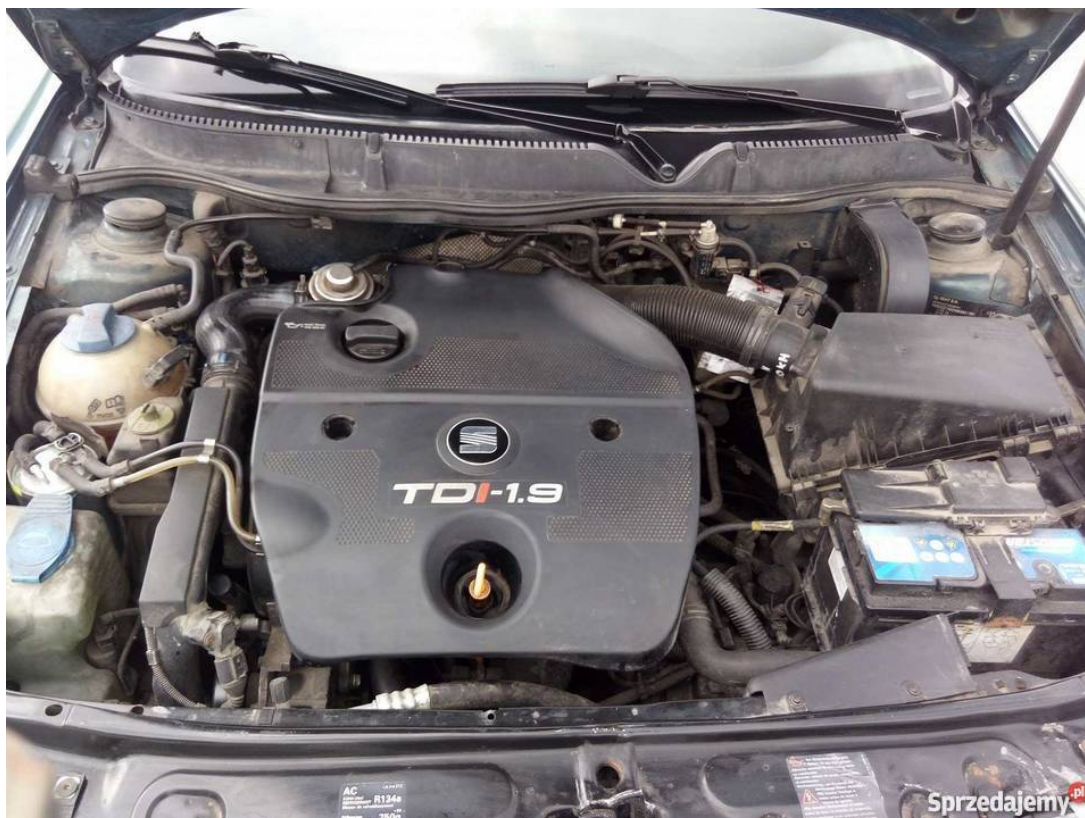
Mechanik potwierdził wizualną nieszczelność uszczelki EGR. Nieszczelność w układzie dolotowym może zaburzać pracę silnika, ale nie jest główną przyczyną overboostu.

Figure 2: Komora silnika 1.9 TDI ASV – lokalizacja EGR, N75 i turbiny

Najbardziej prawdopodobna przyczyna utraty mocy: **uszkodzony zawór N75** (lub uszkodzone wężyki podciśnienia), powodujący overboost turbiny (+1,48 bar przy normie 1,2-1,3 bar). ECU odcina paliwo przy przekroczeniu dopuszczalnego ciśnienia doładowania, co objawia się brakiem mocy powyżej 120 km/h.

Dodatkowo: nieszczelna uszczelka EGR do wymiany, ale nie jest główną przyczyną.

1. **Test N75:** Zamienić zawór N75 z N18 (EGR) – oba są identyczne. Jeśli overboost zniknie, wymienić N75.

2. **Wymienić uszczelkę EGR** (nr części: 028 131 547 A, ok. 20-40 zł).
3. **Sprawdzić wężyki podciśnienia** przy N75 i siłowniku VNT.
4. **Zakupić VAG KKL 409.1** (ok. 80 zł) – stabilniejszy interfejs do pełnej diagnostyki VAG z VCDS Lite.
